INFORME FINAL DE INVESTIGACIÓN INCIDENTE DE AVIACIÓN N° 1946-21

Suceso de aviación ocurrido el 13 de mayo del 2021, que afectó a una aeronave Cessna, modelo 208B Caravan, en el Aeródromo Los Cuatro Diablos (SCME), Comuna de Melipilla, Región Metropolitana.

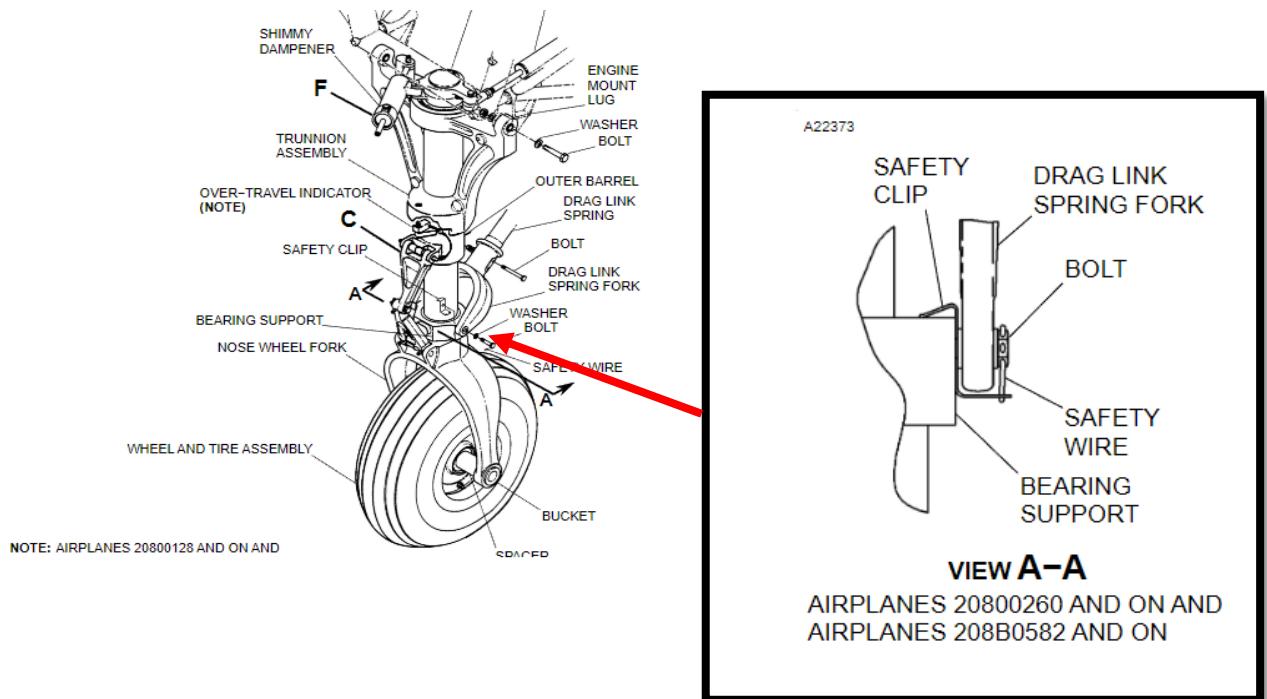
Presenta una fractura de tipo “Frágil”. Las marcas de “Nivel” o “Playas”, evidencian etapas de avances de la fractura durante el servicio (1), y las marcas tipo “Ratchet”, indican puntos de inicio de fisuras (2).

Se puede concluir que el colapso del perno ha sido originado por trizaduras por fatiga y que estas se originaron y avanzaron principalmente desde dos áreas opuestas de la periferia (Ver fotografía N°6).

La fatiga de materiales se refiere a un fenómeno por el cual la rotura de los materiales bajo cargas dinámicas cíclicas, producen grietas dando paso a la fractura de material. El tren de aterrizaje y sus pernos están sometidos constantemente a dichas cargas durante los ciclos de aterrizaje.

Por lo anterior, se sometieron a una inspección especial los pernos de la horquilla del tren de nariz, pudiendo determinar que uno de los pernos (Perno A) se habría fracturado por fatiga de material. Esta situación, sería coherente con lo relatado por el piloto al mando y el pasajero, al momento de oír un fuerte ruido en el despegue del avión desde la pista 26 de SCME, y posteriormente, al percibir el piloto que los pedales (control direccional) se encontraban más pesados.
