# INFORME FINAL DE INVESTIGACIÓN INCIDENTE DE AVIACIÓN N° 1975-22

El incidente de aviación que afectó a la aeronave marca Piper, modelo PA-31-350, en el Aeródromo Desierto de Atacama (SCAT), Región de Atacama, el día 01 de febrero de 2022.

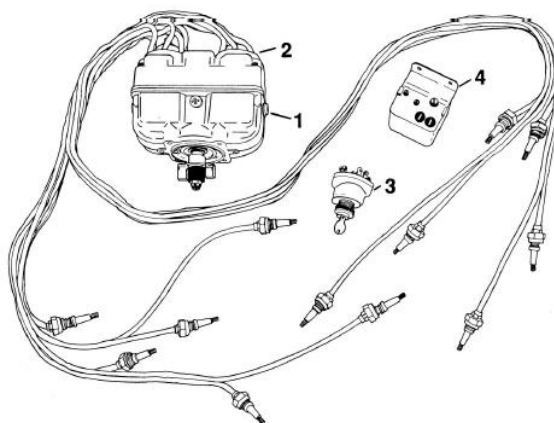
D-3200 Magneto y componentes asociados

Este sistema consta de un magneto doble (elemento 1), un arnés de encendido (elemento 2), una combinación de interruptor de encendido y arranque (elemento 3) y un vibrador de arranque (elemento 4).
