# INFORME FINAL DE INVESTIGACIÓN ACCIDENTE DE AVIACIÓN N° 2044-24

El accidente de aviación que afectó a la aeronave marca Thrush Aircraft LLC, modelo S2R-T660 (710P), en el costado Este del Aeródromo Panguilemo (SCTL), comuna y provincia de Talca, en la Región del Maule, el día 15 de enero de 2024.

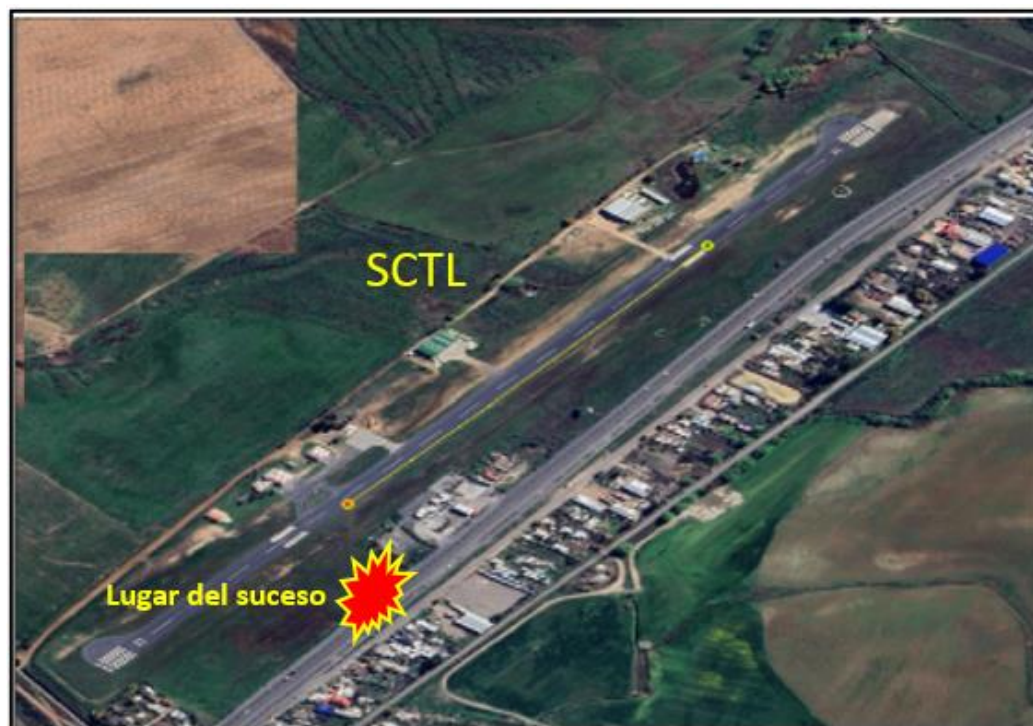
**Imagen N° 1:** Ubicación sitio del suceso (Google Earth).

El sector del suceso corresponde a una zona que se encuentra al costado Este del Aeródromo Panguilemo (SCTL), a la altura del kilómetro 247 de la Ruta 5 Sur, en las coordenadas 35° 22' 53" Lat: Sur / 71° 36' 1" Long: Oeste. Es un lugar donde se estaba desarrollando el incendio forestal. Es una zona con con pasto corto, malezas y arbustos (Imagen N° 1) (Fotografía N° 1).
