# INFORME FINAL DE INVESTIGACIÓN ACCIDENTE DE AVIACIÓN N°2045-24

Accidente de Aviación que afectó a un helicóptero AS-350 B3, en el Aeródromo de Pichidangui, comuna de Los Vilos, Región de Coquimbo, el 31 de enero de 2024.

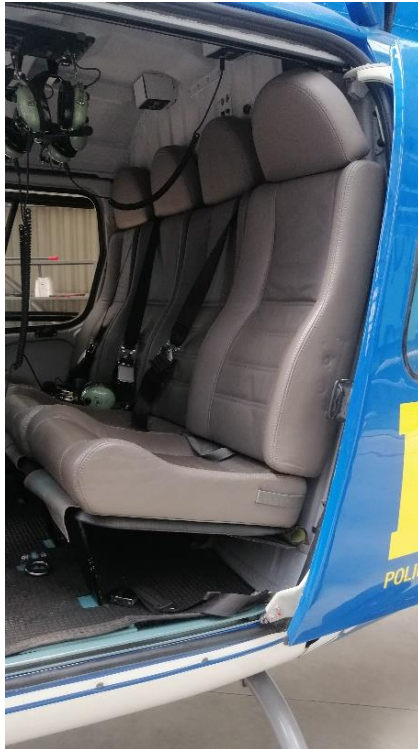
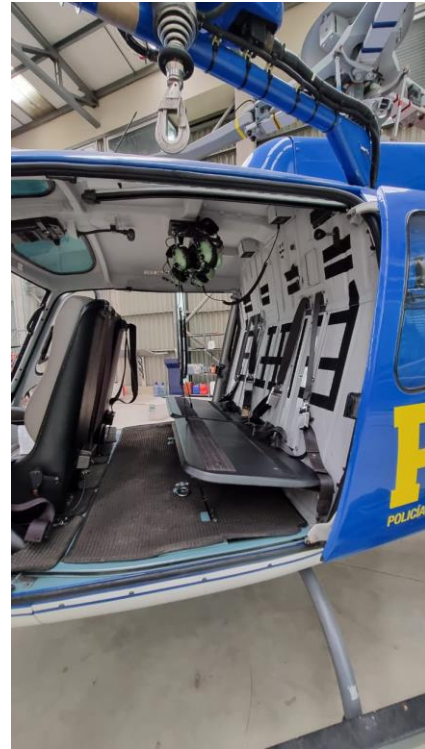
\*El Peso Vacío de la aeronave era de 1.455,7 kg, pero cabe señalar que, al momento del suceso, esta tenía un Peso Vacío de 2.228,45 Kg, debido a que, al estar desarrollando una Operación Aérea Policial, no estaba equipado con los cojines para los asientos de los 4 pasajeros (Fotografías N° 2 y 3), los cuales tenían un peso total de 19,3 kg.

**Fotografías N°2 y 3:** Vista, referencial, de una aeronave AS-350 equipada con y sin cojines de asientos de los pasajeros (4 plazas).

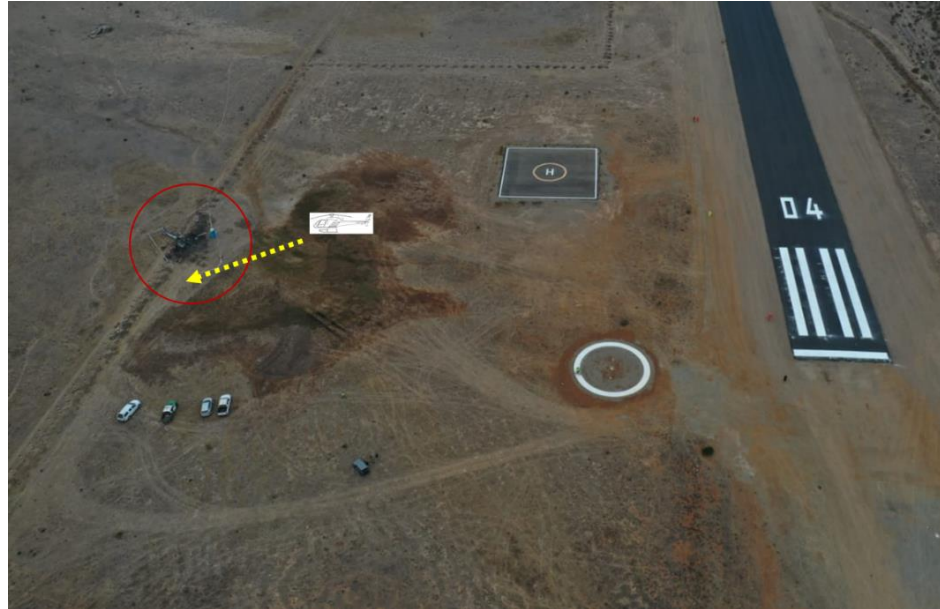
La ubicación final de la aeronave (círculo rojo), estaba a 132 m al costado Oeste de la pista 04 del Aeródromo Pichidangui (SCDI) (Fotografía N°4).

**Fotografía N°4:** Vista de lugar y rumbo del despegue (cuadro blanco) y la ubicación final de la aeronave (círculo rojo).

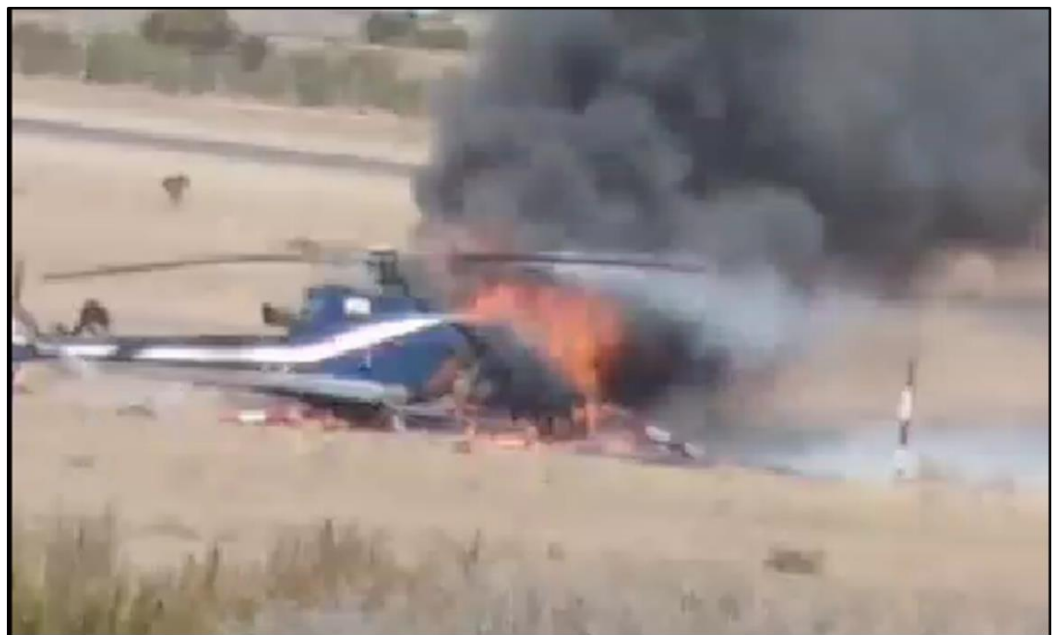
La aeronave, al momento del contacto con el terreno, quedó, inicialmente inclinada hacia la izquierda y apoyada sobre un polín (poste). Posteriormente, producto del incendio, quedó en posición normal, apoyada en su tren de aterrizaje tipo skid (imagen N°2). Finalmente, producto del incendio, la cabina resultó completamente destruida, quedando sólo el cono de cola, inclinado hacia la izquierda.

**Imagen N°2:** Vista de la aeronave, instantes después del impacto contra el terreno.

El incendio posterior a la caída de la aeronave se presume que éste se produjo al entrar en contacto el combustible derramado con las partes calientes del helicóptero, entre otras posibles causas, a consecuencia de los daños en el estanque de combustible al caer sobre un polín de madera, usado como cerca perimetral del aeródromo.

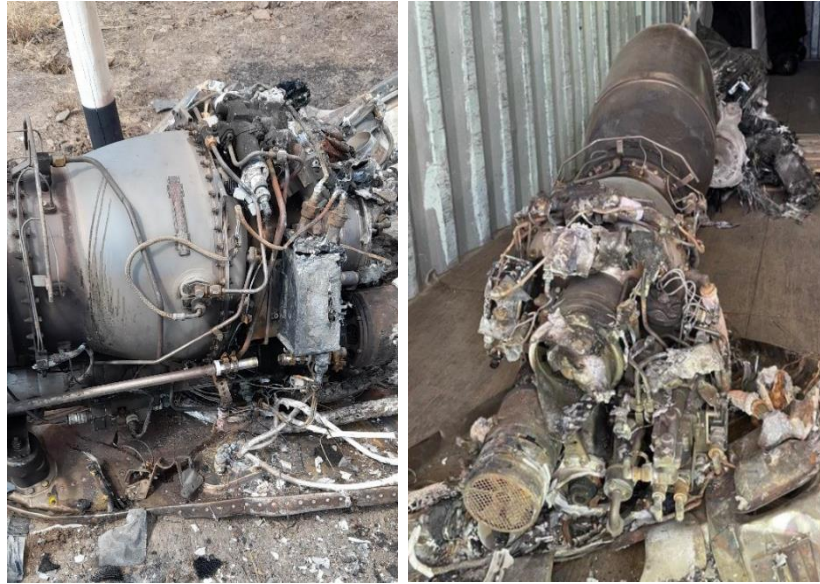
El motor de la aeronave fue inspeccionado en el sitio del suceso (Fotografía N°22) y posteriormente con apoyo de especialistas del fabricante, Safran Helicopter Engines (SHE), se realizó una inspección más detallada, en instalaciones de la DGAC (Fotografía N°23).

**Fotografías N°22 y 23:** Vistas del motor de la aeronave.

El resultado de la inspección boroscópica y de otros exámenes, no determinó falla previa en el motor, (Fotografías N°24, 25 y 26).

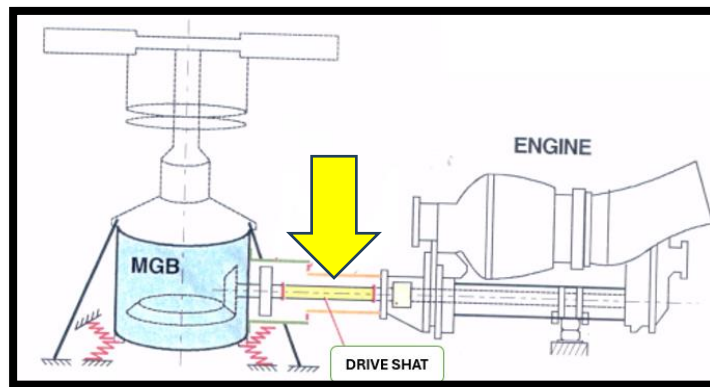
Durante la primera inspección realizada en el sitio del suceso, se constató un primer hallazgo que tiene relación con el eje de transmisión que conecta el motor a la transmisión principal del helicóptero, denominado **MGB/Engine Coupling Shaft** (Figura N°1).

**Figura N°1:** Vista esquemática de la ubicación del MGB/Engine Coupling Shaft.

Este componente, el cual transmite la potencia torque del motor a la caja de transmisión principal (MGB), a través de este eje de acoplamiento (MGB/Engine Coupling Shaft), estaba **desconectado** desde el lado del motor (Fotografías N°27, 28, 29 y 30).

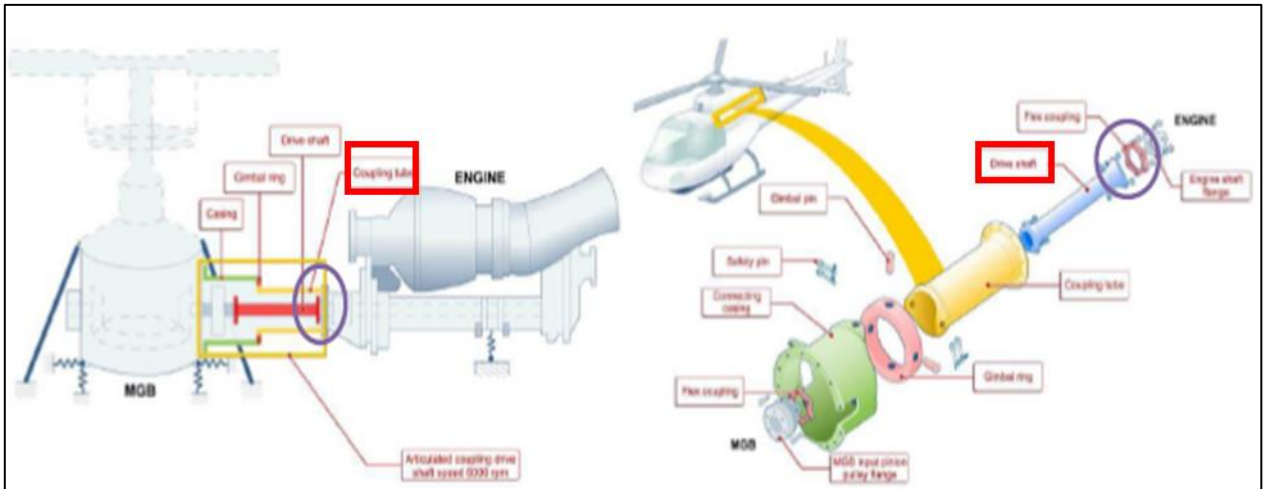
En la fotografía N°31, se muestra una visión general de los componentes involucrados en la desconexión del eje, en donde se puede apreciar que el eje MGB/Engine Coupling Shaft está desconectado, y el lugar en donde va conectado al motor de la aeronave.

La señalado en la fotografía anterior, se explica a través de la figura esquemática que se muestra a continuación (Figura N°2):

**Figura N°2:** Vista esquemática de la ubicación del MGB/Engine Coupling Shaft.

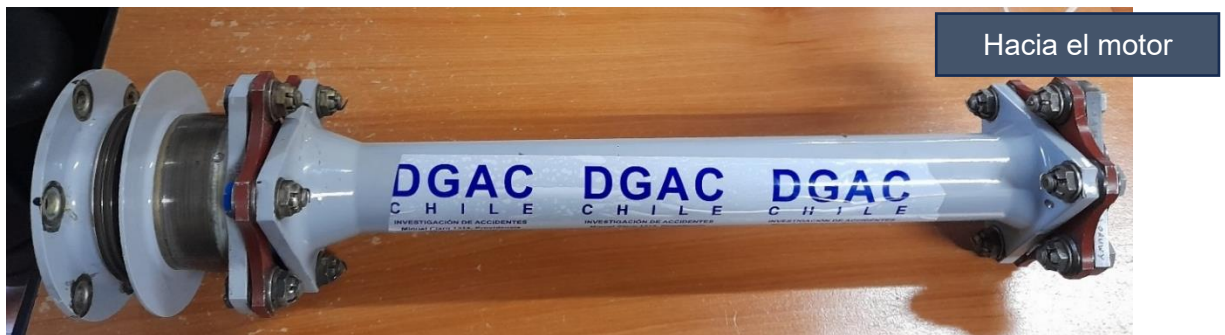
Como referencia, se muestra un eje de acople (MGB/Engine Coupling Shaft) nuevo (Fotografía N°32).

**Fotografía N°32:** Vista de un eje referencial del MGB/Engine Coupling Shaft.

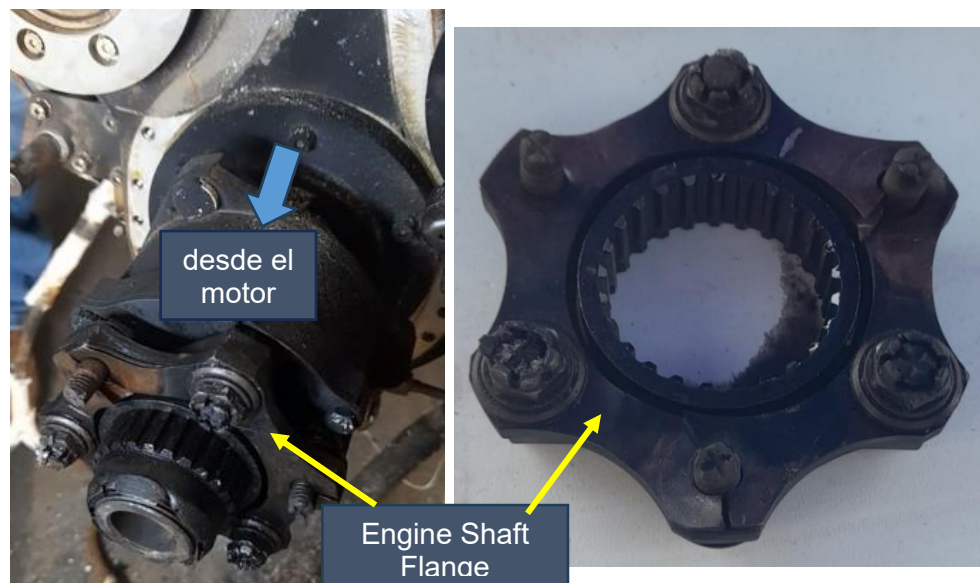
El Engine Shaft Flange, es el que une el motor de la aeronave con el MGB/Engine Coupling Shaft, permitiendo la transmisión de la potencia del motor a la caja de transmisión principal del helicóptero MGB (Main Gear Box) (Fotografías N°36 y 37).

**Fotografías N°36 y 37:** Vistas del Engine Shaft Flange.

Los pernos de unión entre el Engine Shaft Flange y MGB/Engine Coupling Shaft, fueron encontrados dañados y sus respectivas **tuercas, arandelas (golillas) y chavetas**, no fueron encontradas en el sitio del suceso (Fotografía N°38).

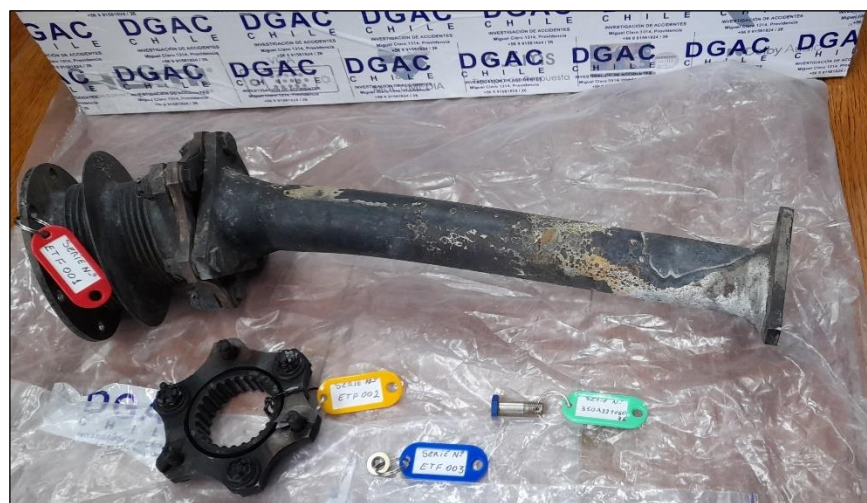
Conforme a esta inspección visual en detalle, se coordinó con el Bureau d'Enquêtes et d'Analyses pour la Sécurité de l'Aviation Civile (BEA), y se enviaron las piezas al laboratorio especializado en Francia (Fotografía N°42).

**Fotografía N°42:** Vista de las piezas enviadas.

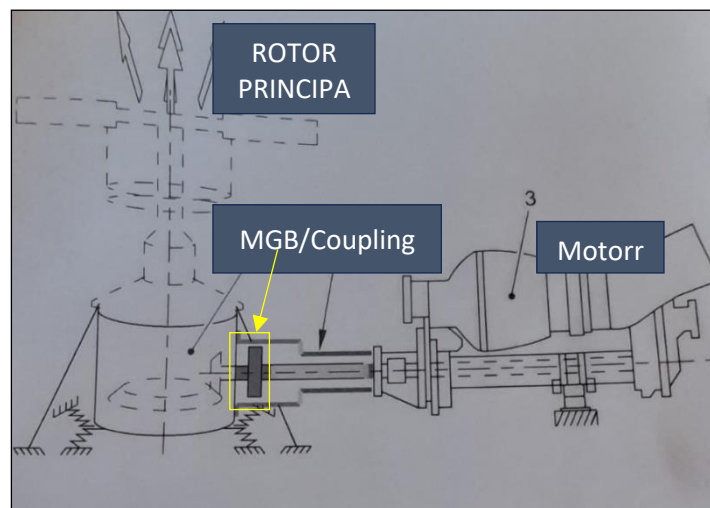
En relación del MGB/Engine Coupling Shaft, se constató un segundo hallazgo, que tiene relación al lado que va conectado hacia **la transmisión principal (MGB), el lado opuesto del MGB/Engine Coupling Shaft que se desconectó**, debido a que los pernos que unen el acoplamiento flexible del lado del MGB al eje de transmisión y a la brida de entrada del MGB, se encontraron instalados **en sentido contrario** al indicado en el manual de mantenimiento. Lo anterior, sólo constituyó un hallazgo en la inspección, ya que no tuvo ninguna consecuencia en el desacople del MGB/Engine Coupling Shaft (Fotografías N°43 y 44).

**Figura N°3:** Vista esquemática de la conexión del MGB/Engine Coupling Shaft con la Transmisión.

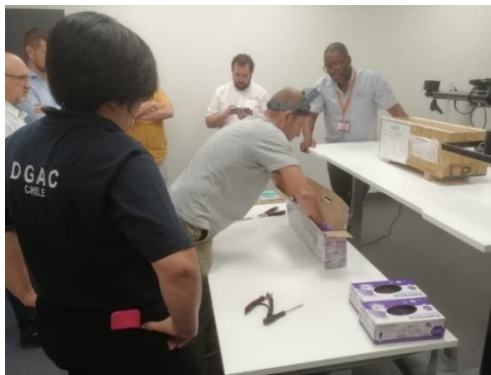
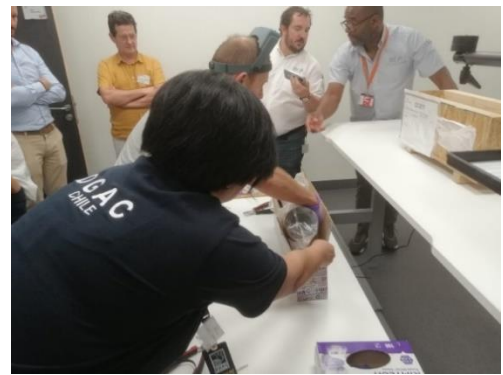
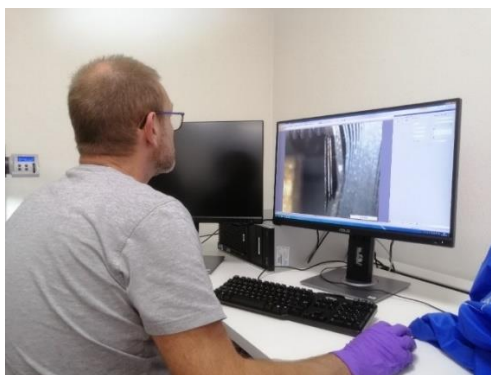
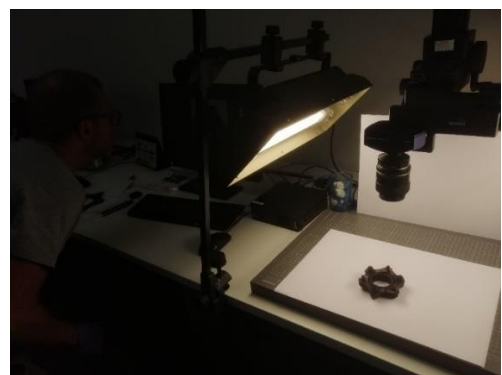
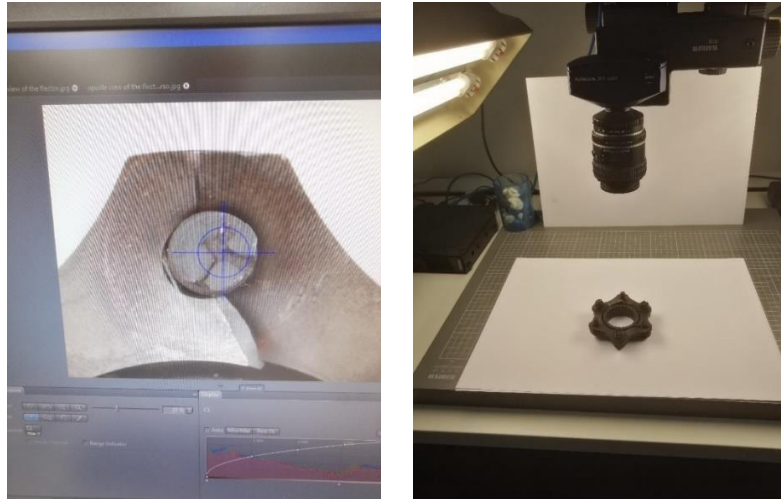
Los componentes del eje de transmisión (MGB/Engine Coupling Shaft) entre el motor y la MGB, fueron examinados en un laboratorio especializado en las instalaciones de la BEA, en presencia de un equipo de investigadores de la DGAC (Fotografías N°45 a la 50).

**Fotografías N°45 a 50:** Vista de la inspección realizada en instalaciones de la BEA.

*La causa probable restante de este análisis del árbol de fallas en relación con la pérdida de la transmisión del motor al rotor principal es probablemente un **ensamblaje incorrecto durante la aplicación de las tarjetas de trabajo**”.*

- 1. Tuercas, faltantes (missing nuts):** Probable como la causa de la pérdida de transmisión entre el motor y el rotor principal. El libre movimiento de los tres tornillos o pernos provocará que se doblen bajo carga y su consecuente fractura.
- 2. Chavetas, faltantes (missing cotter pins):** Probable como causa de la pérdida de transmisión entre el motor y el rotor principal con tuercas faltantes y tuercas sin apretar.
- 3. Bajo Torque de los pernos (Under torque of the bolts):** Probable como causa la pérdida de transmisión entre el motor y el rotor principal es combinada con chavetas faltantes (missing cotter Pins). La ausencia de apriete (torque) en los pernos puede

- 4. Tuercas apretadas a mano (Nuts hand tightened):** *Probable como causa la pérdida de transmisión entre el motor y el rotor principal. Las tuercas manualmente colocadas hasta que el término del hilo del tornillo o perno tomó contacto con el seguro plástico (nylstop) no permitió el aprete del conjunto de perno y la instalación de las chavetas. Como consecuencia, la ausencia de aprete (torque) en los pernos puede producir que las tuercas se suelten y resulta en la flexión del perno o tornillo bajo carga y su consecuente fractura.*

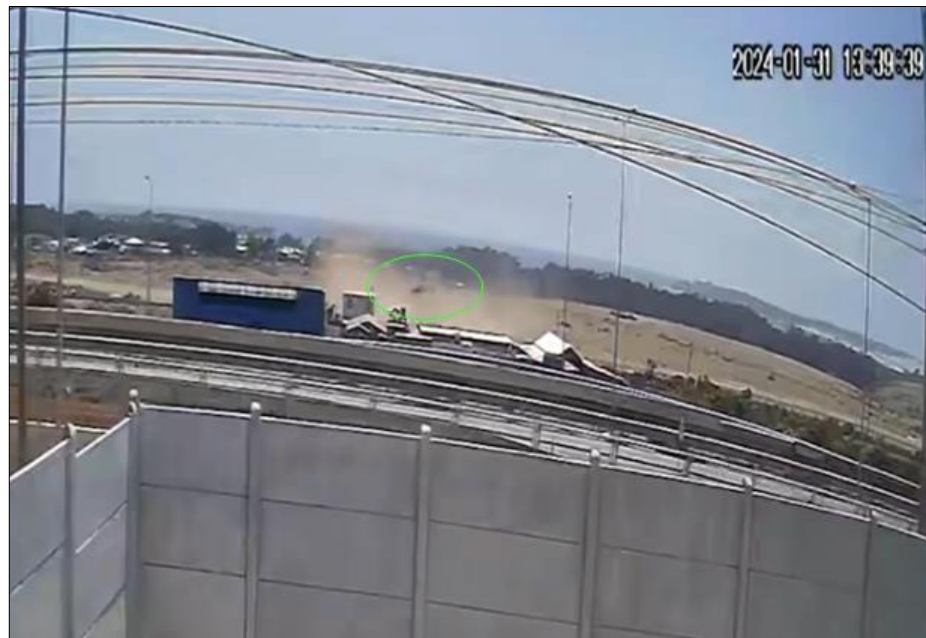
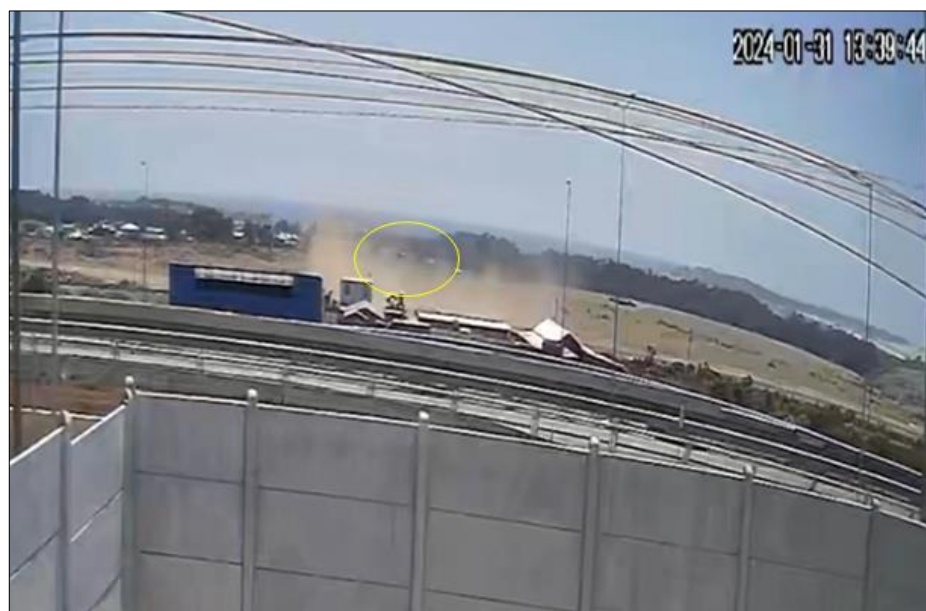
#### Video uno:

Se pudo obtener el registro de un video grabado por una cámara de seguridad de un domicilio particular, la cual permitió evidenciar que, el despegue de la aeronave fue vertical (despegue de máxima performance), hasta quedar fuera de efecto suelo (OGE). En las imágenes siguientes, en donde se evidencia que, al ser el área de despegue de tierra, se generó levantamiento de polvo (imagen círculo verde), tanto en el despegue, (Orientado al Sur, como en su giro al rumbo 270° (imagen círculo amarillo):

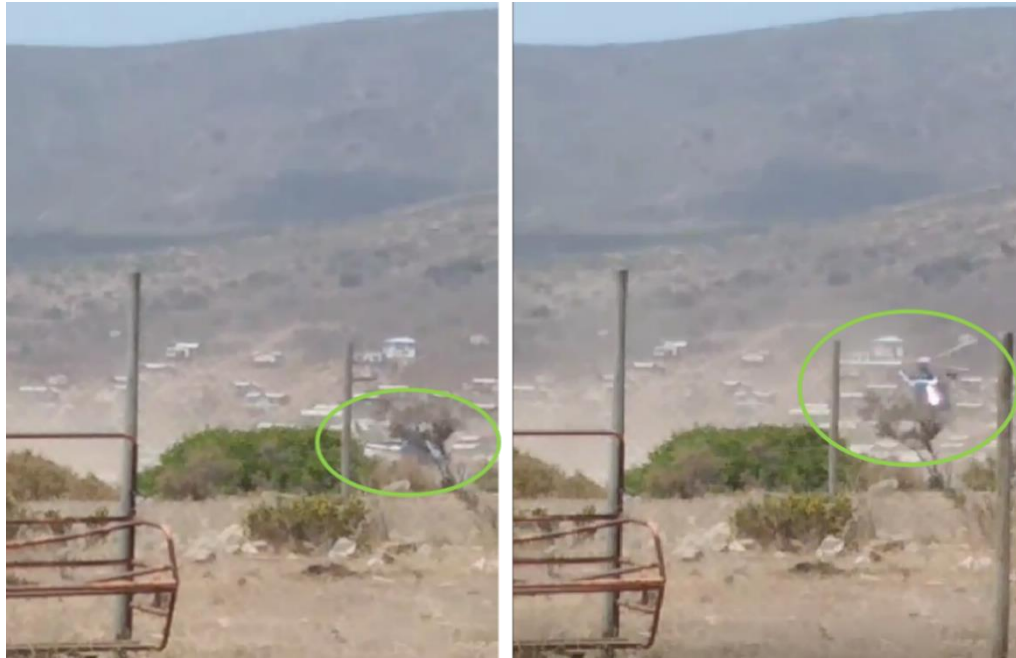
- Se evidencia cuando el helicóptero, una vez en estacionario fuera de efecto suelo OGE, se orienta al 270° (viraje a la derecha) e inicia un leve movimiento hacia adelante (círculos verdes):

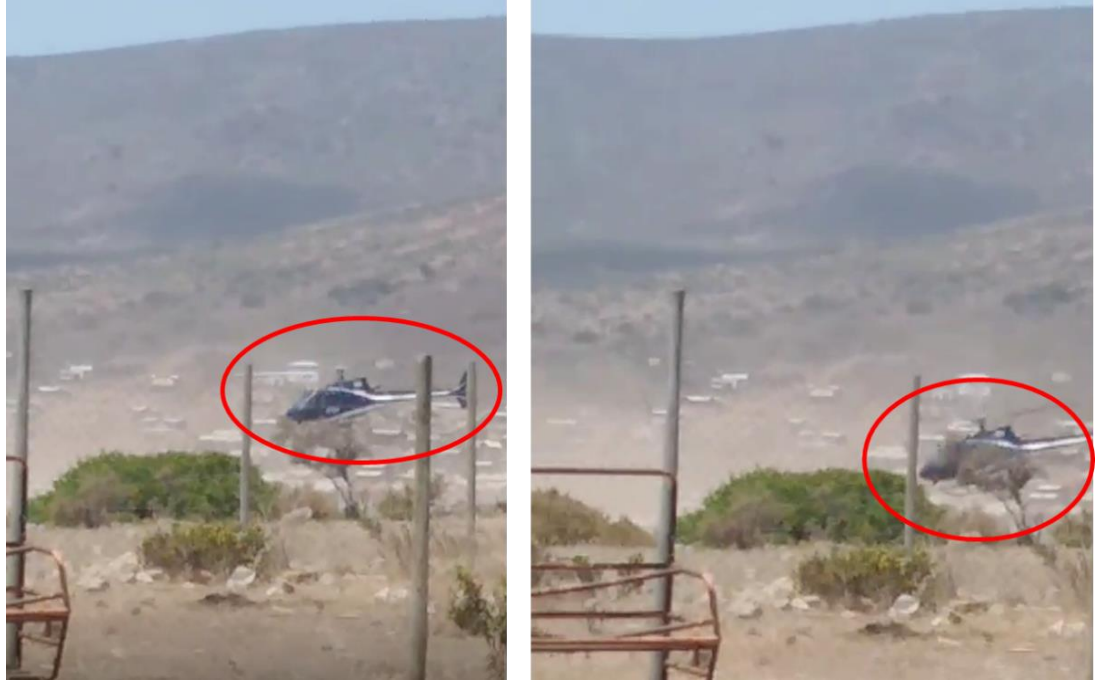
- Posteriormente, se pudo evidenciar cómo el helicóptero, repentinamente hizo una guiñada a su derecha, casi en 90°, para posteriormente descender y desaparecer detrás de la colina (círculos rojos):

En relación con lo anterior, el fabricante de la aeronave realizó un análisis espectral del sonido de este video, en el cual se evidenció un aumento repentino de la frecuencia de RPM del rotor de cola, el cual alcanzó un máximo de 132% en 0,3 segundos y luego disminuyó.

Este aumento repentino se asocia a una disminución de la velocidad de rotación de la turbina generadora de gas, como una reacción normal del sistema de control del motor tras la pérdida repentina de conexión entre el motor y la caja de cambios principal (MGB). Este fenómeno es coherente con una pérdida de conexión entre el motor y la caja de engranaje principal (MGB).

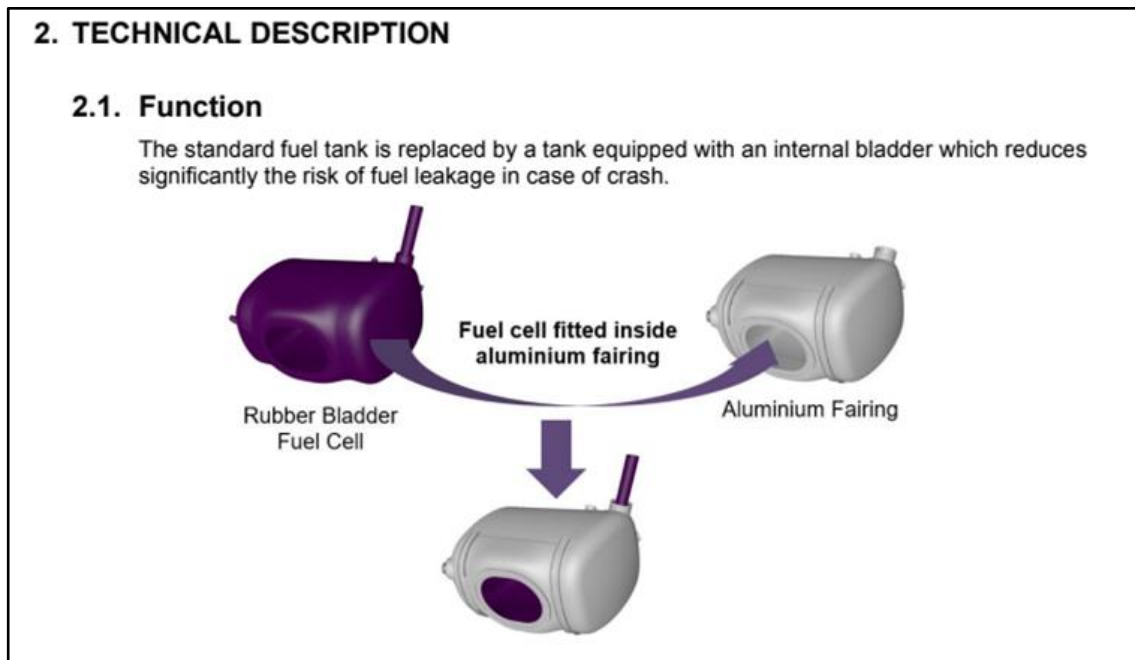
Descripción: Estanque (CRFS).

La aeronave involucrada en el suceso estaba equipada con un estanque de combustible estándar y no del tipo Crash Resistance Fuel System (CRFS), siendo este un equipo opcional:

En línea con lo anterior, el estanque de combustible de la aeronave era del tipo estándar y no del tipo Crash Resistant Fuel System (CRFS). Esta condición, no permitió disminuir los daños en el estanque de combustible de la aeronave.

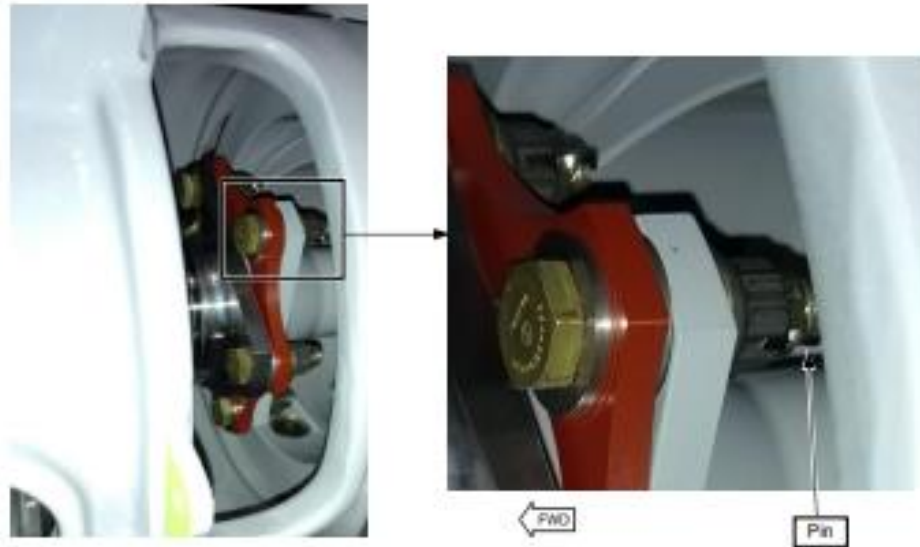
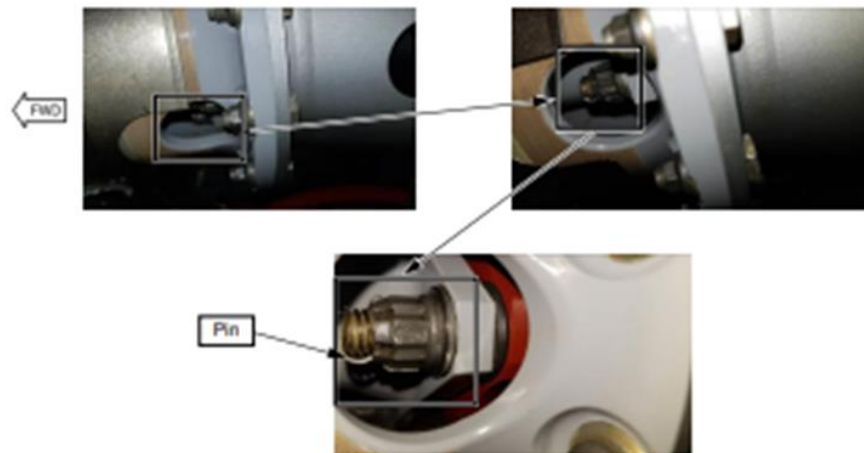
*“MEDIDA DE PROTECCIÓN ACCIONAMIENTO DEL ROTOR PRINCIPAL – Línea de transmisión del motor/MGB Comprobación del acoplamiento del motor/MGB.*

*Resumen: Tras el accidente de un AS350B3, que todavía está bajo investigación, Airbus Helicopters emite un ASB instruyendo la inspección visual de los enlaces del eje de transmisión entre el motor y el MGB en algunas aeronaves relevantes del tipo. Esta medida de precaución se basa en algunas observaciones preliminares de la investigación del accidente y consiste en una comprobación visual única del acoplamiento flexible entre el eje y el MGB (6 pernos, tuercas y pasadores de seguridad) así como del acoplamiento entre el eje y el motor (6 pernos, tuercas y pasadores de seguridad)”.*

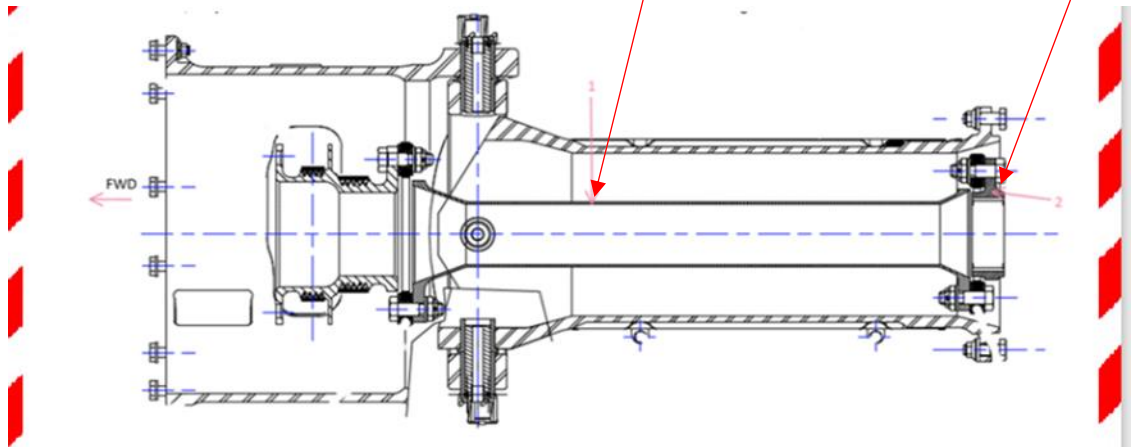
➤ **06 octubre 2021, SAFETY INFORMATION NOTICE N° 3695-S-63**

*Airbus Helicopters ha llevado a cabo una investigación sobre un incidente ocurrido en un helicóptero AS350 B3. **Tras un error de mantenimiento, se perdió la conexión mecánica entre el motor y la caja de cambios principal (MGB) durante el despegue. El acoplamiento entre el eje de transmisión principal (1) y la brida deslizante del motor (2) se había reinstalado sin apretar ni fijar con pasadores, lo que provocó la desconexión del acoplamiento entre el motor y la MGB durante el despegue”.***

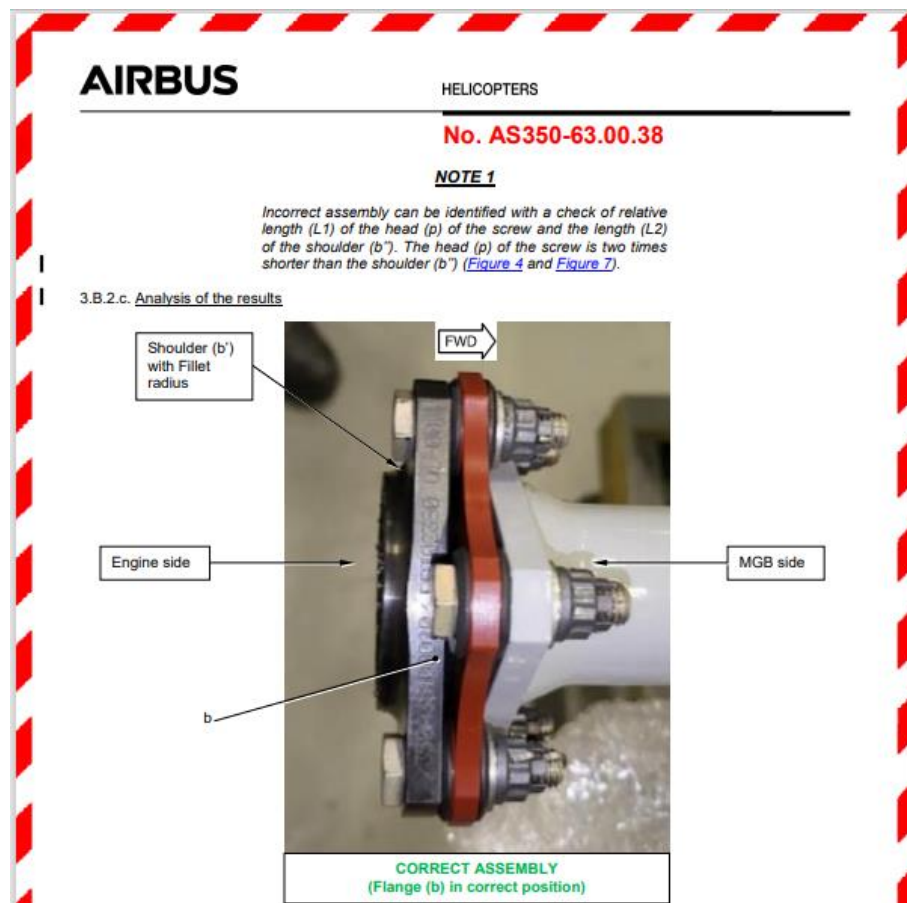
➤ **19 julio 2023, ALERT SERVICE BULLETIN N° AS350-63.00.38** (Traducción de cortesía)

**“MEDIDA DE PROTECCIÓN ACCIONAMIENTO DEL ROTOR PRINCIPAL - Acoplamiento del motor de la caja de engranajes principal (MGB) Verificar el correcto montaje de la brida de acoplamiento del motor MGB.**

Airbus Helicopters ha detectado casos de montaje invertido de la brida del motor en el acoplamiento del motor MGB.

En consecuencia, el objetivo de este **BOLETÍN DE SERVICIO DE ALERTA** es comprobar el sentido de montaje de la brida y volver a montarla correctamente en caso necesario.

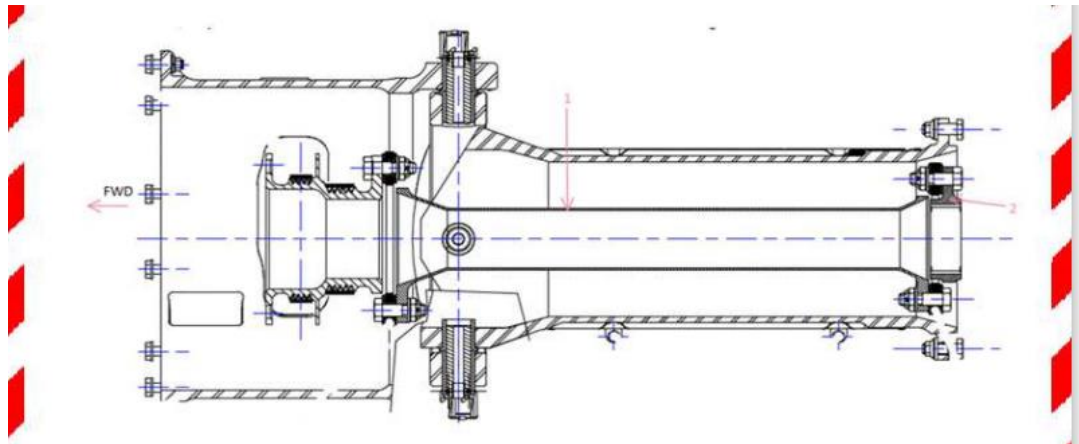
➤ **09 febrero 2024 Rev.1 SAFETY INFORMATION NOTICE N° 3695-S-63**

*Airbus Helicopters llevó a cabo una investigación sobre un incidente ocurrido en un helicóptero AS350 B3. Debido a un error de mantenimiento, la conexión mecánica entre el motor y la caja de cambios principal (MGB) se perdió durante el despegue.*

*El acoplamiento entre el eje de transmisión principal (1) y la brida deslizante del motor (2) se había reinstalado **sin apretarlo ni fijarlo**, lo que provocó la desconexión del acoplamiento entre el motor y la MGB durante el despegue”.*
