## **INFORME PRELIMINAR 36 MESES DEL ACCIDENTE DE AVIACIÓN N° 1999-22**

Fecha suceso : 26 de septiembre del 2022.

Lugar : Sector de Llay-Llay, comuna de San Felipe, Región de Valparaíso.

Aeronave : Air Tractor, modelo AT-301.

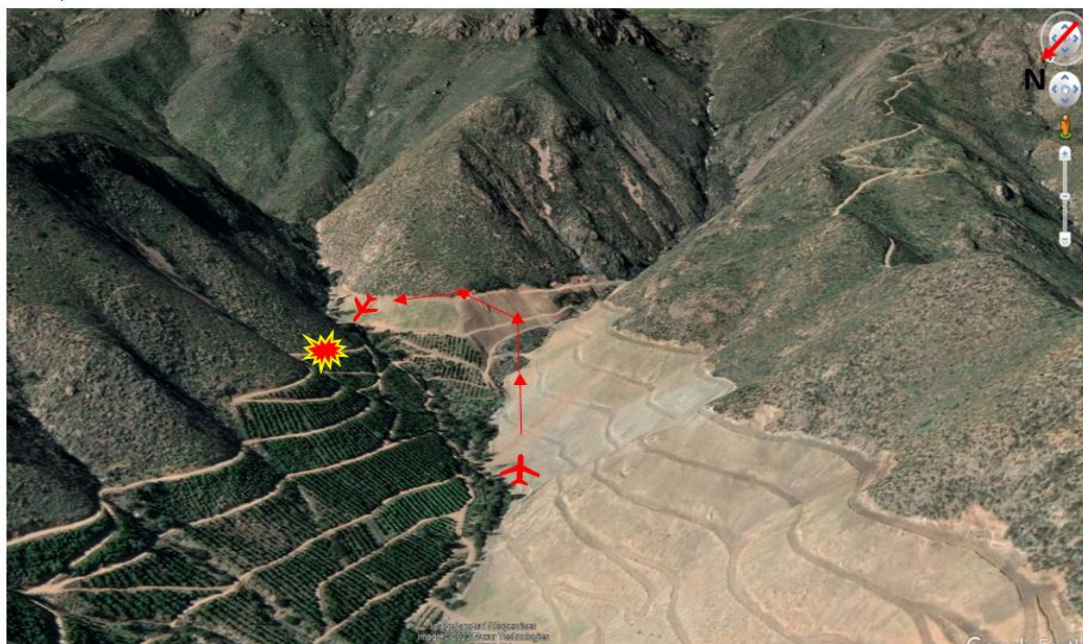
El lugar corresponde a un fundo particular de plantación de paltos (árboles) de entre 10 y 20 metros de altura, ubicado entre colinas y laderas (cajón montañoso), 5.6 millas náuticas al suroeste de la ciudad de Llay Llay, comuna de San Felipe, Región de Valparaíso, de coordenadas 32° 54' 56.37" Lat: Sur / 70° 53' 24.66" Long: Oeste. (Imagen 1)

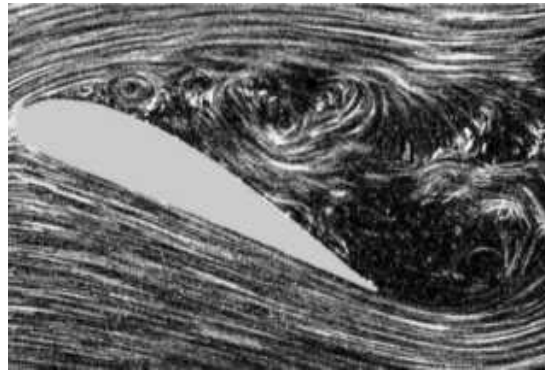
Cuando se realiza un viraje, dependiendo de cuantos grados sea, la aeronave pierde sustentación, por la reducción del área del ala relativa al movimiento delantero de la aeronave, esta pérdida de sustentación tiene como resultado que la aeronave baje la nariz y por ende perder altura.

El certificado tipo (Federal Aviation Administration, type certificate data sheet) N° a9sw, en el punto "NOTE 2", señala que la altura perdida por un stall (pérdida de sustentación) son 200 pies (67 metros).
