# INFORME FINAL DE INVESTIGACIÓN ACCIDENTE DE AVIACIÓN N°2080-24

Accidente de aviación que afectó a un helicóptero Eurocopter, modelo AS 350 B3, en el sector de Mañihuales, Provincia de Aysén, Región de Aysén del General Carlos Ibáñez del Campo, el 19 de noviembre de 2024.

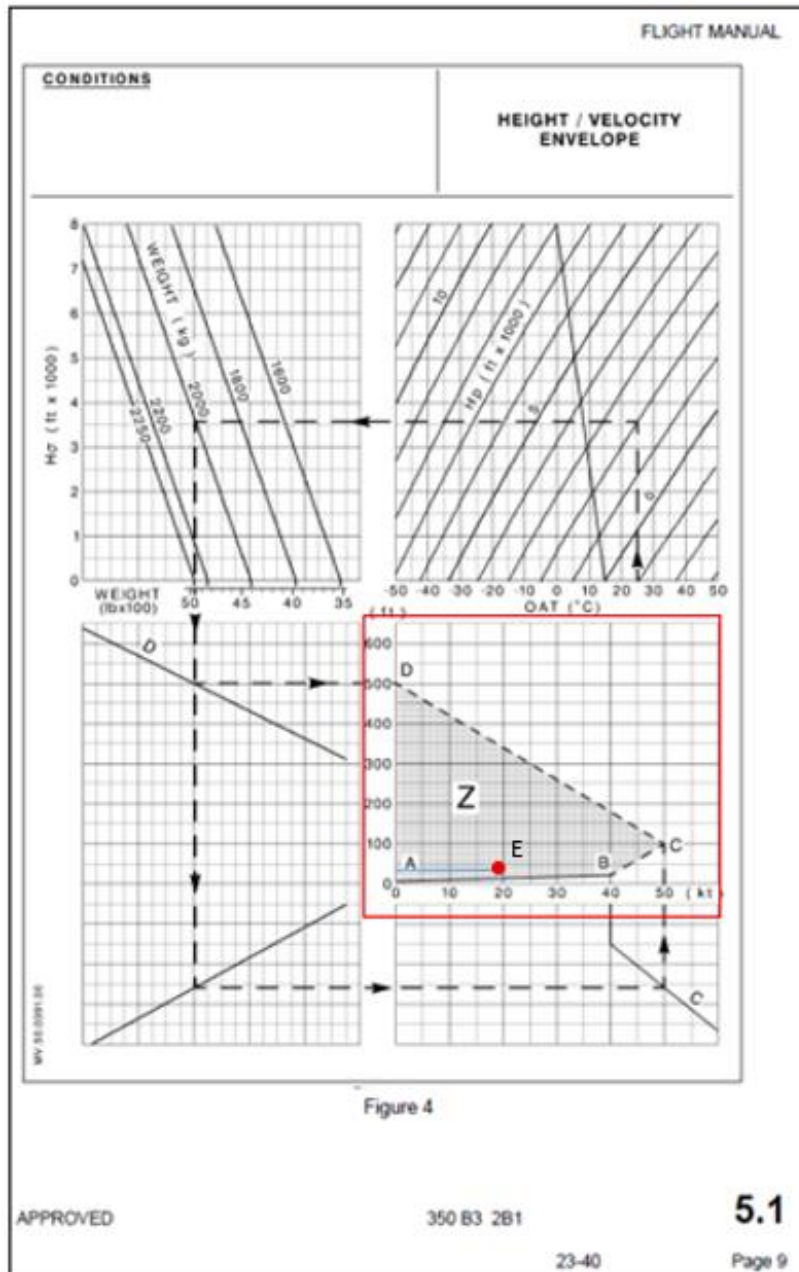
Imagen N°6: Diagrama de Altura y Velocidad AS350 B3 2B1.

La zona de evitación está definida por cuatro puntos: A, B, C, D (ver Figura 4).
