## INFORME PRELIMINAR 36 MESES DEL SUCESO DE AVIACIÓN N° 2009-22

Fecha suceso : 12 de diciembre de 2022.  
Hora suceso : 11:48 hora local.  
Lugar : Aeródromo Guardiamarina Zañartu (SCGZ), Puerto Williams, Región de Magallanes.  
Aeronave : Avión Beechcraft, modelo BE-100.  
Licencia Piloto : Piloto Comercial de Avión.  
Ocupantes : Tripulación 2 / Pasajeros 9

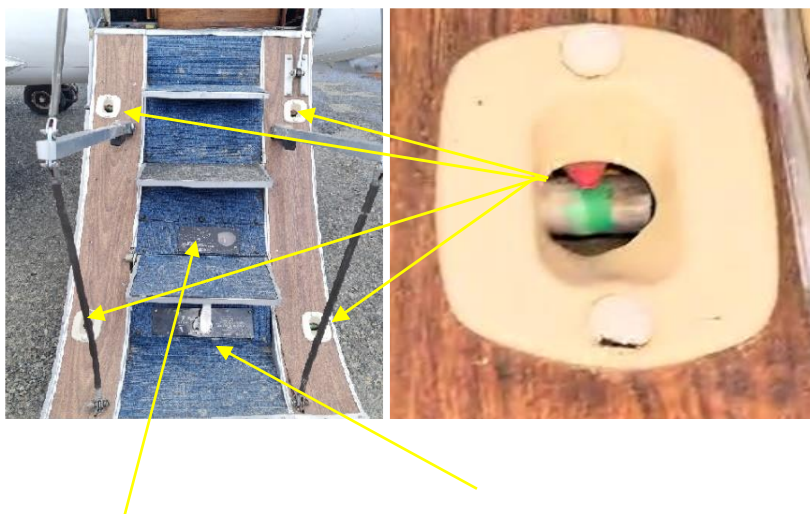
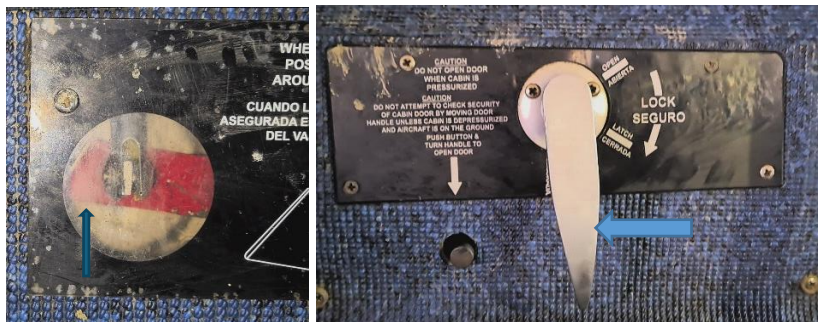
Fotografías N° 9 y 10: Dispositivos de aseguramiento (Referencial, Beechcraft)

La puerta opera con un mecanismo de aseguramiento que se encuentran en las manillas en la parte central de la puerta. Ambas manillas están interconectadas. Cuando la manilla es rotada, dos ganchos se aseguran en la parte superior del marco de puerta y otros dos ganchos, uno en cada lado del marco de la puerta. Existen ventanillas en la parte interior de la puerta, ubicadas en cada gancho de aseguramiento, en ambos lados del marco de la puerta. Una línea verde pintada en el gancho de aseguramiento se alinea con una marca de color verde cuando la puerta ha quedado cerrada y asegurada (Fotografías N° 9 y 10).
