## **INFORME PRELIMINAR 48 MESES DEL ACCIDENTE DE AVIACIÓN N° 1983-22**

Fecha suceso : 11 de marzo 2022.

Lugar : Sector rural de Coelemu, Región de Ñuble.

Aeronave : Helicóptero Bell 412

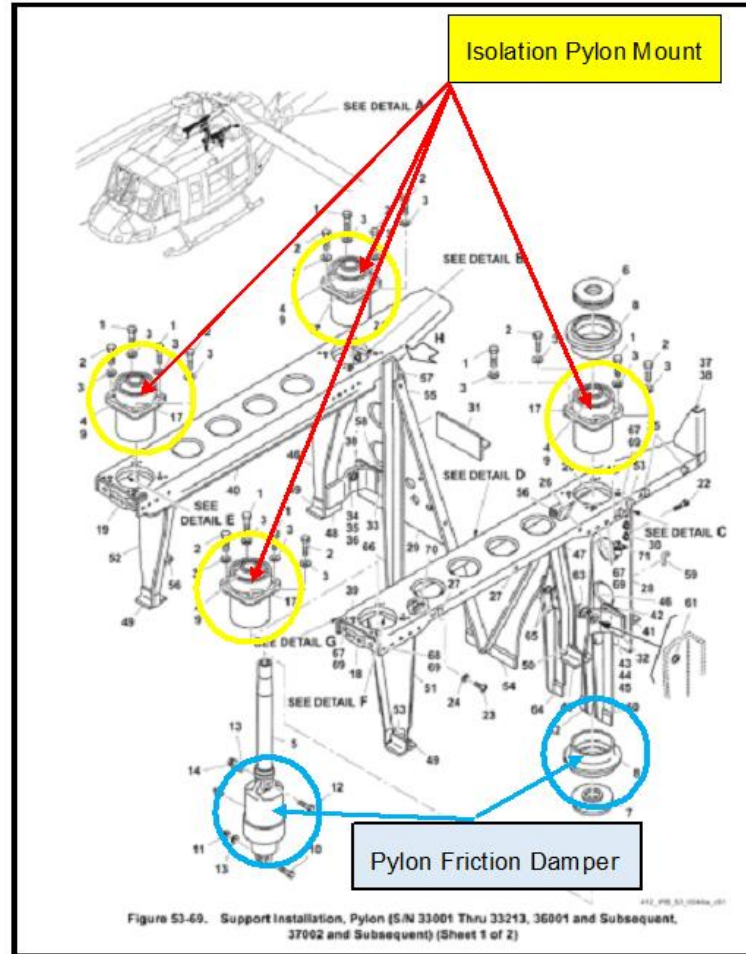
Imagen N° 3: Soportes de aislamiento de la transmisión principal y amortiguadores de fricción.

Dentro de las inspecciones sugeridas por Bell Helicopter Textron para identificar la posible causa de vibraciones verticales reportadas por el piloto al mando de la aeronave, fueron desmontados los cuatro "Isolation Pylon Mount" y los dos "Pylon Friction Damper (Imágenes N° 3, 4 y 5), cuya función es unir la transmisión principal con la estructura de la aeronave y fueron enviados al
