# INFORME FINAL DE INVESTIGACIÓN ACCIDENTE DE AVIACIÓN 1921JP

Durante la realización de un trabajo aéreo de extinción de incendio, y mientras la aeronave, marca Garlick modelo UH-1H, se dirigía de regreso a la base de operación ubicada en la comuna de Curepto, Región del Maule, impactó contra la ladera de un cerro, el 20 de abril de 2020 a las 11:44 hora local.

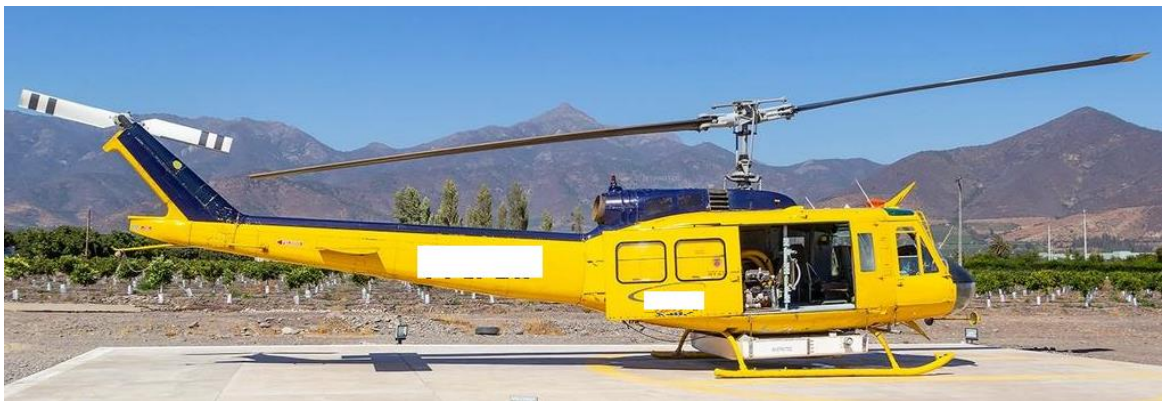
**Fotografía N° 1:** Helicóptero modelo UH-1H, involucrado en el suceso.

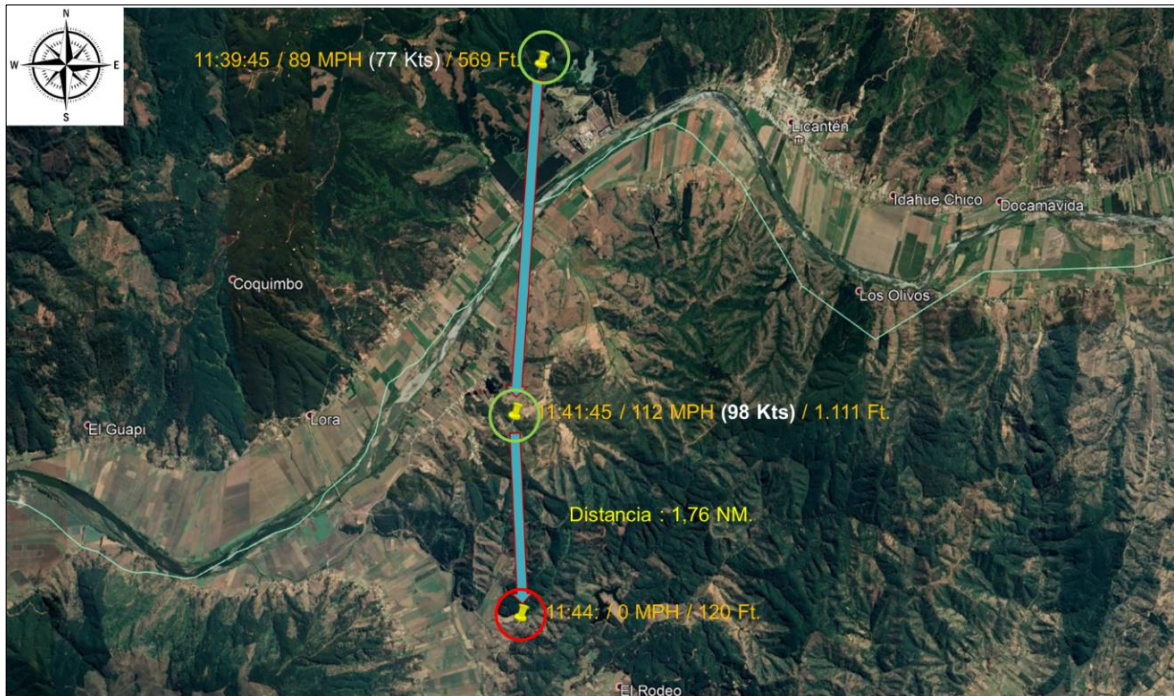
**Imagen N° 1:** Registro de los 2 últimos puntos en vuelo (círculos verdes), previos al suceso, del trayecto de la aeronave hacia la base forestal y su ubicación final (círculo rojo).

Del análisis de la imagen anterior se estableció que la altitud de la aeronave en el último punto de control GPS era de 1.111 pies (336 metros), registrando una velocidad de 112,67 millas por hora (MPH), equivalente a 98 nudos. Esta velocidad se encontraba por sobre la velocidad máxima recomendada en el Manual del Operador del sistema Bambi Bucket, la cual establecía un límite de 80 nudos para este tipo de operación.

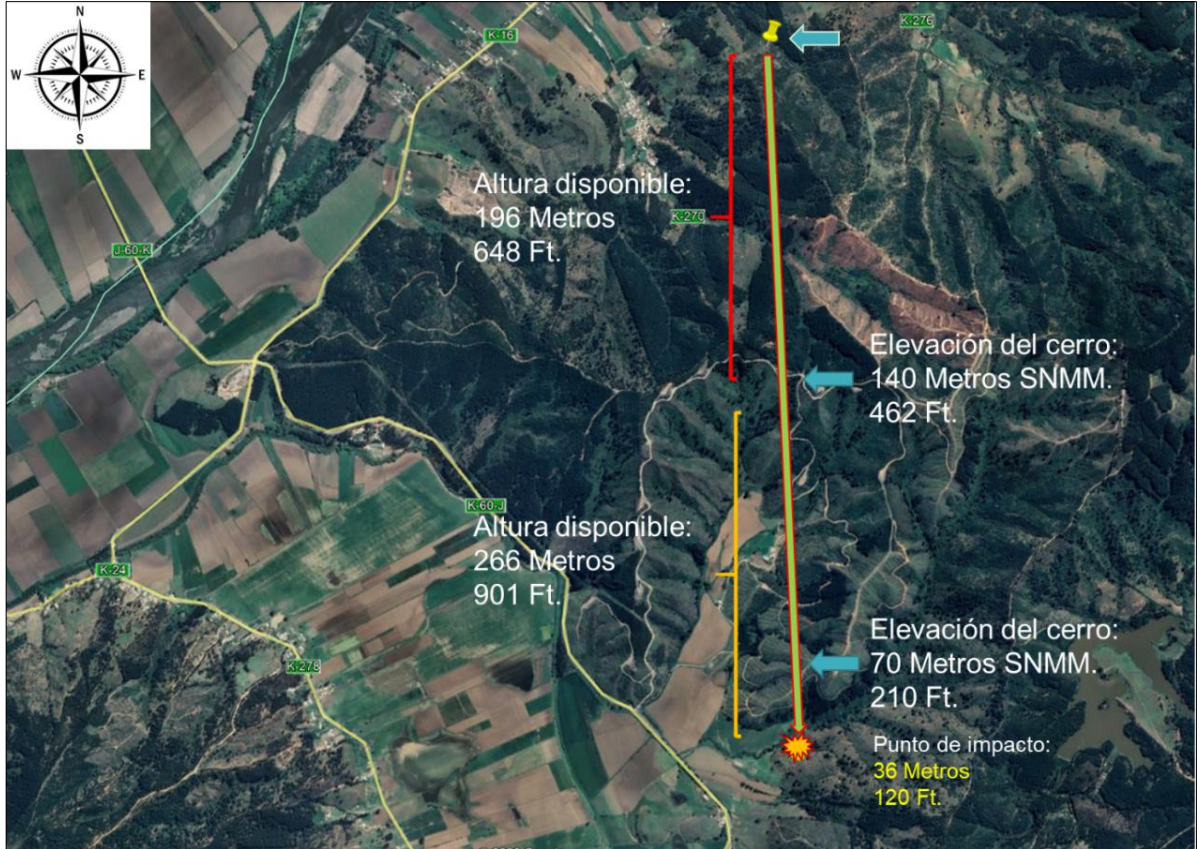
**Imagen N° 2:** Cuadro con alturas y altitudes de la aeronave, del último tramo en la ruta realizada por el piloto (flecha amarilla), a la base forestal y el lugar de impacto (marca naranja).

En ese momento, la aeronave se encontraba sobrevolando un terreno irregular con elevaciones variables que, iban desde los 462 pies (140 metros) hasta los 210 pies (70 metros).

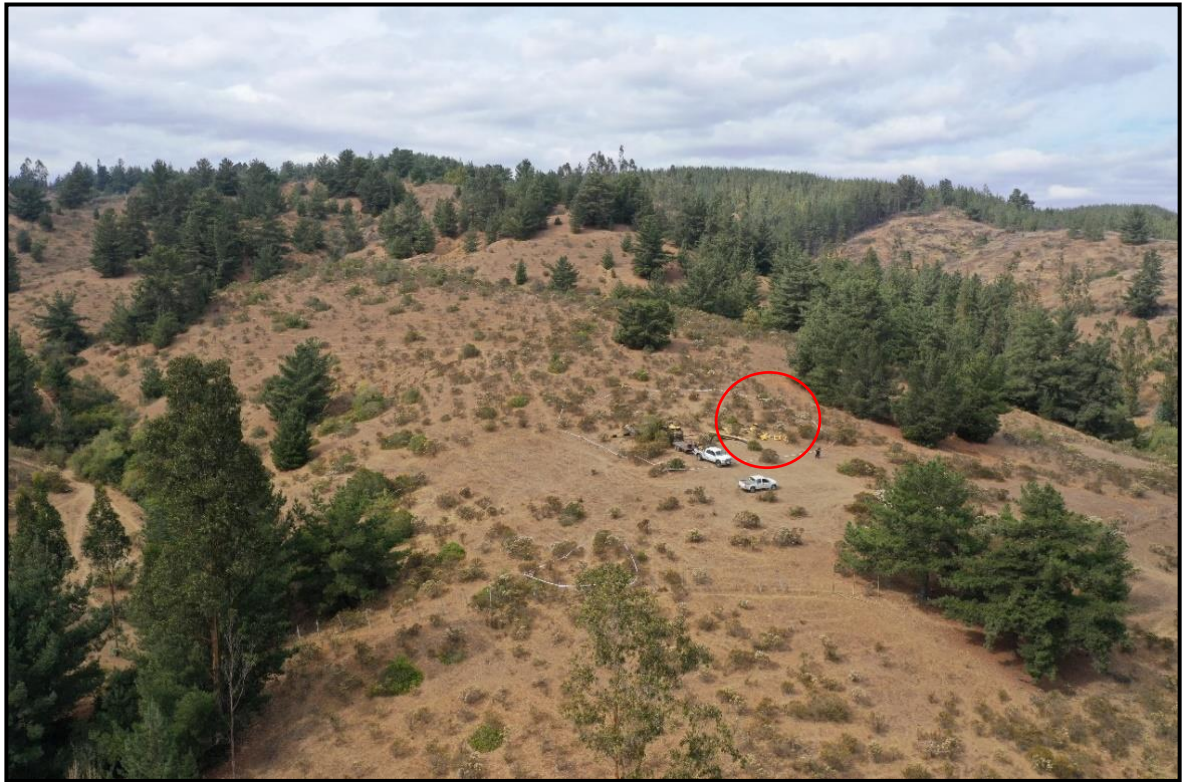
Asimismo, las condiciones del terreno se caracterizaban por tener una superficie seca y vegetación de tonalidad uniforme (Fotografía N° 3).

**Fotografía N° 3:** Vista panorámica del sector del suceso (círculo rojo).

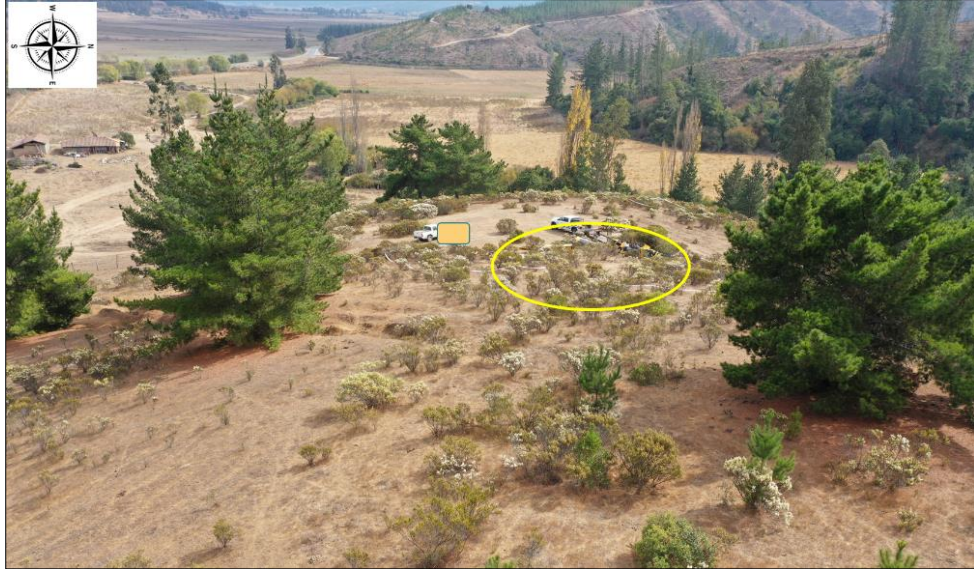
El helicóptero fue encontrado en la ladera de uno de los cerros del sector (Fotografía N° 4).

**Fotografía N° 4:** Ubicación de la aeronave en el sitio del suceso (círculo amarillo).

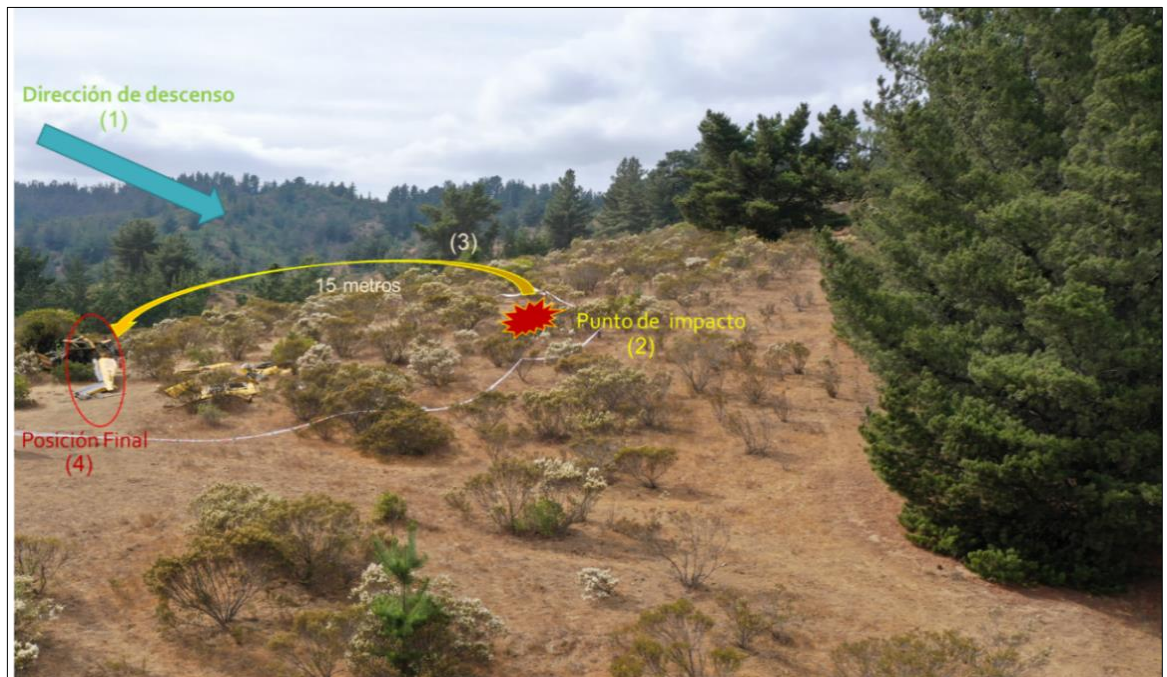
La inspección al sitio del suceso permitió establecer la siguiente secuencia de impacto (Imagen N° 5):

**Imagen N° 5:** Secuencia del impacto.

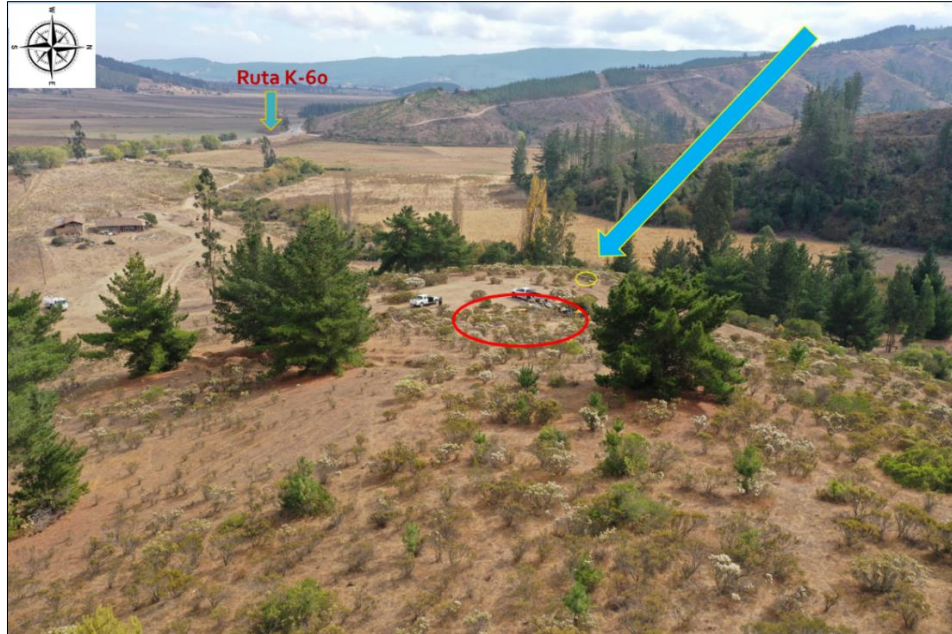
La orientación final del helicóptero quedó al 050°, considerando que el rumbo que habría mantenido hacia la Base forestal era, aproximadamente, al 180°. Desde su trayectoria se podía apreciar la planicie existente, hacia el Suroeste y el Oeste, sector donde se ubica la Ruta K-60 (Fotografía N° 5).

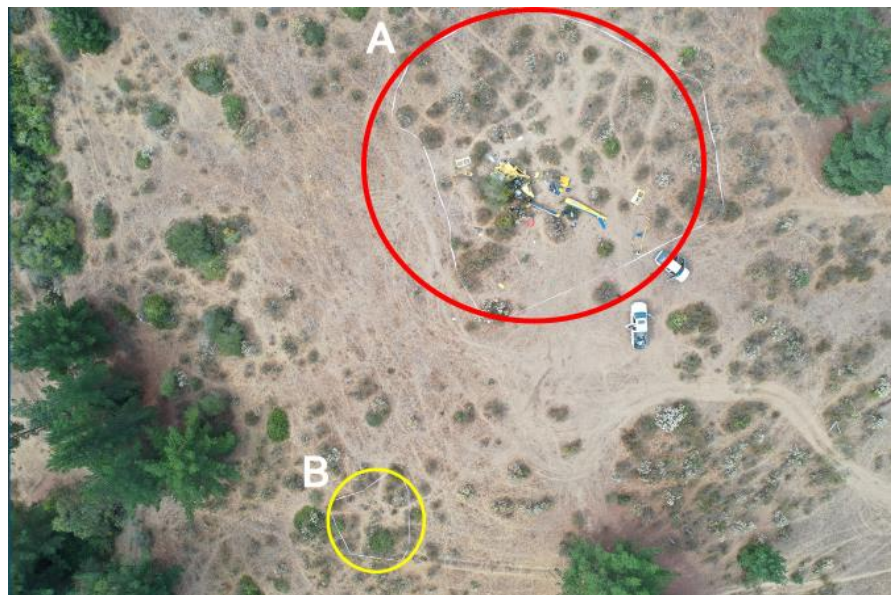
Del mismo modo, se observaron 2 áreas definidas en las cuales fueron encontradas partes de la aeronave, identificadas por círculo y letra A de color rojo y otra por la letra B y un círculo de color amarillo (Fotografía N° 6).

**Fotografía N° 6:** Identificación de las áreas A y B del sitio del suceso.

En el área A, que corresponde a la zona de impacto inicial, rebote y deslizamiento, donde, finalmente, quedó apoyada la aeronave sobre un arbusto.

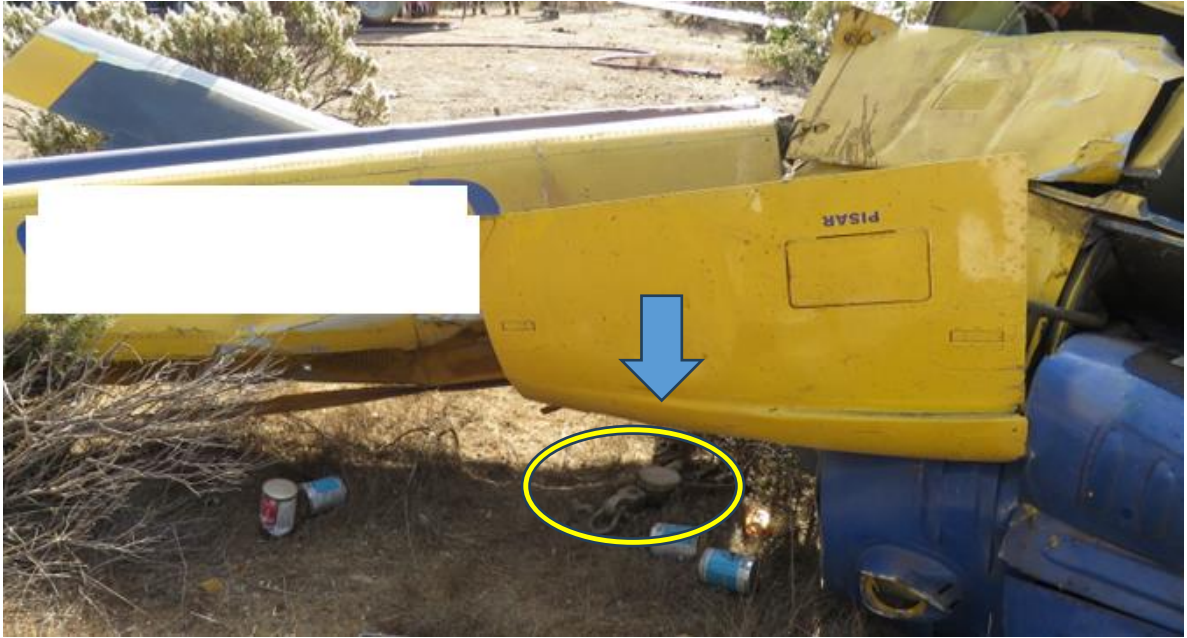
El cabezal de control (Fotografía N° 20) estaba unido a un grillete, el que permitía la unión del conjunto al gancho de carga del helicóptero.

**Fotografía N° 20:** Vista de ubicación del cabezal de control del Bambi Bucket.

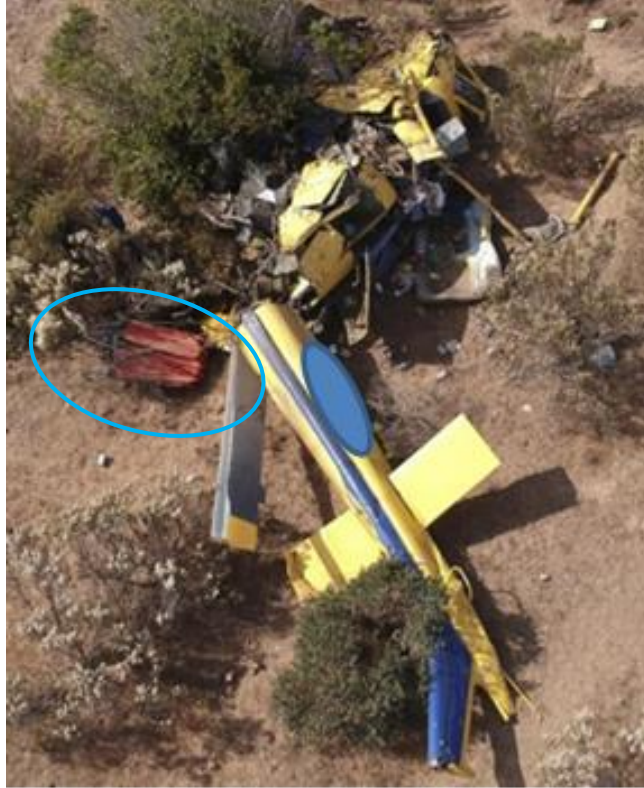
**Fotografía N° 22:** Ubicación del Bambi Bucket en relación con la posición final de la aeronave (círculo celeste).

La válvula de lanzamiento de agua del Bambi Bucket estaba cerrada (flecha amarilla).

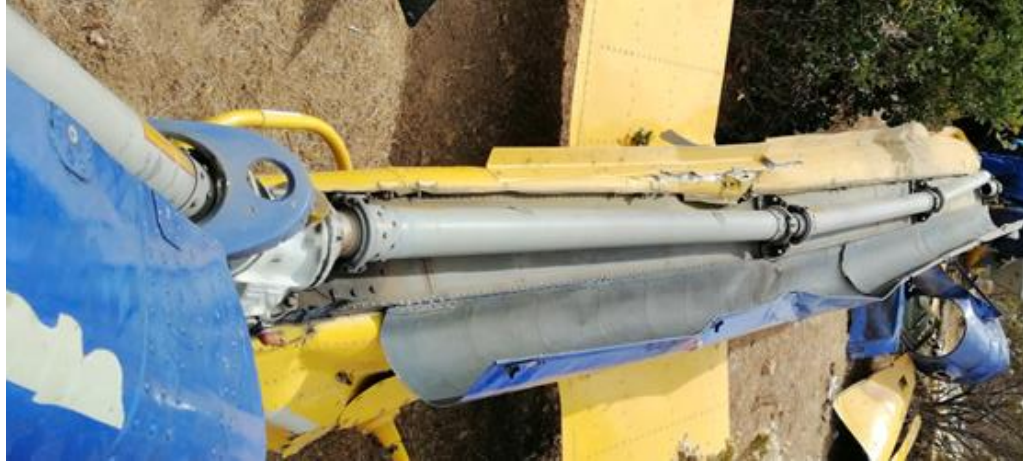
Los ejes de transmisión del rotor de cola hacia la caja de engranajes de 45°, estaban desalineados, por las deformaciones estructurales del cono de cola.

Al ser girado manualmente operó sin otras observaciones hasta los restos de la caja de engranajes de 90°.

**Fotografía N° 29:** Vista del eje de transmisión al rotor de cola.

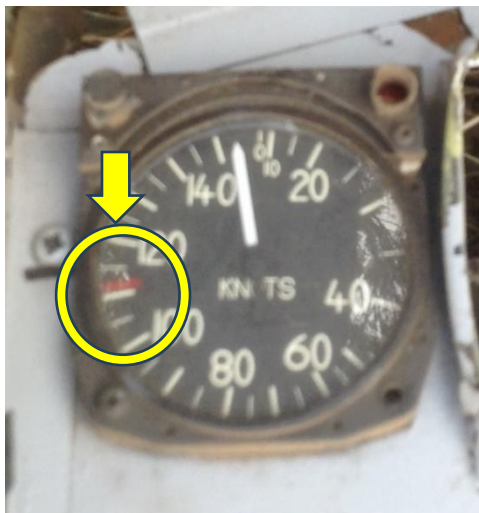
El indicador de velocidad, en nudos (Knots) tenía un radial rojo a los 116 nudos.

**Fotografía N° 31:** Indicador de velocidad.

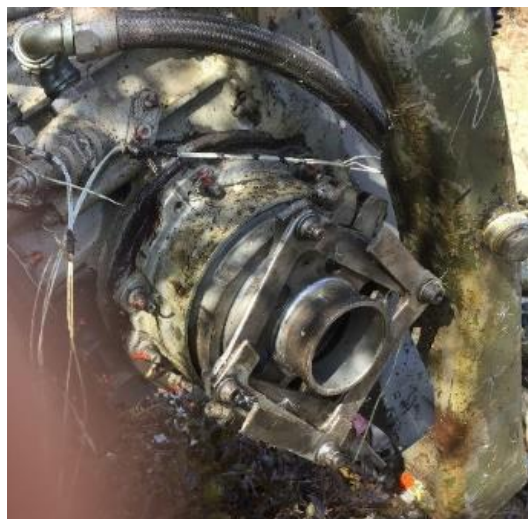
La unidad de eje libre fue revisada girando en un sentido, no evidenciando fallas.

**Fotografía N° 34:** Vista de unidad de eje libre.

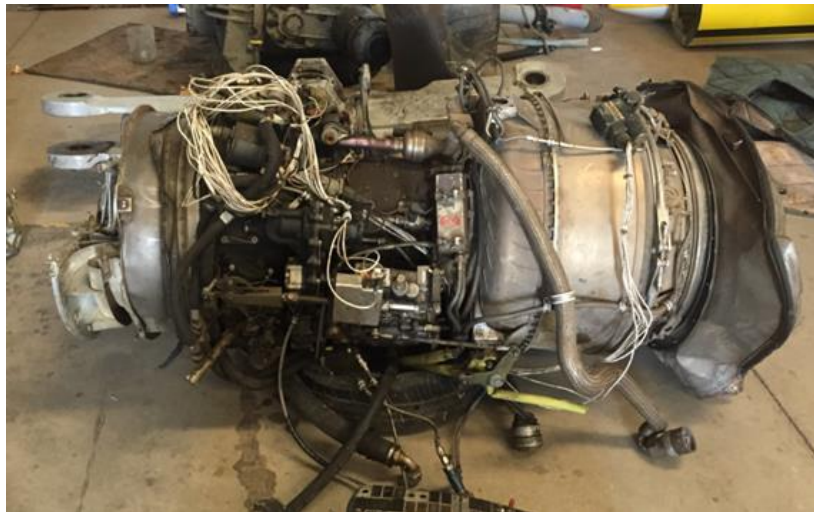
**Fotografía N° 39:** Vista lateral del motor.

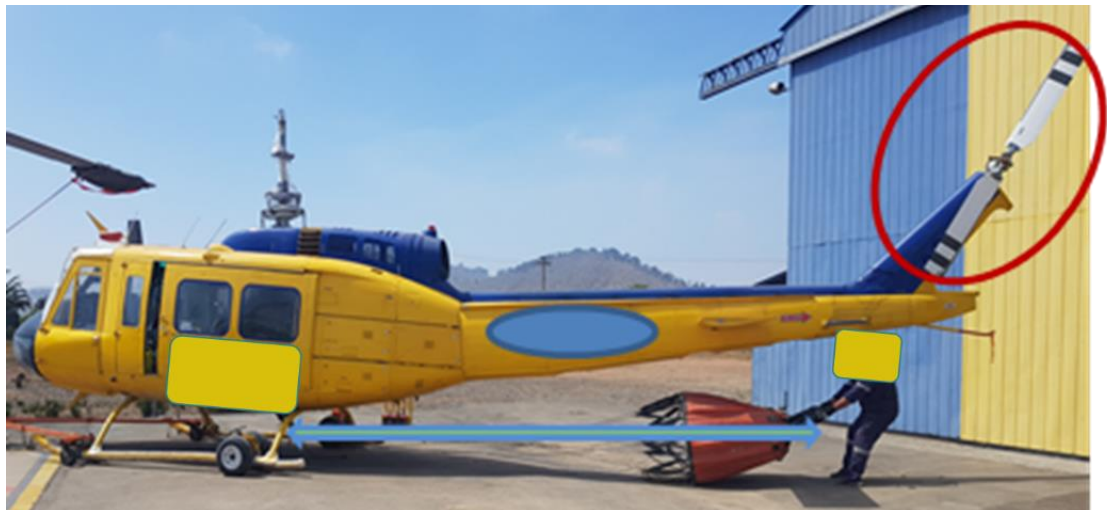
Fue verificado que, el largo del conjunto del sistema Bambi Bucket (Grillete, cabezal de control, líneas de suspensión y balde), media aproximadamente 5,5 metros, no alcanzando las palas del rotor de cola.

Fue descartado el impacto del balde del Bambi Bucket contra las palas del rotor de cola en vuelo recto y nivelado (Fotografía N° 40).

**Fotografía N° 40:** Verificación de largo del conjunto Bambi bucket.
