INFORME FINAL DE INVESTIGACIÓN DE ACCIDENTE DE AVIACIÓN 2029-23

Accidente de aviación que afectó a una aeronave Helicóptero, modelo R44 II, en el Aeródromo La Hacienda (SCHL), comuna de Lampa, Región Metropolitana, el día 19 de mayo de 2023.

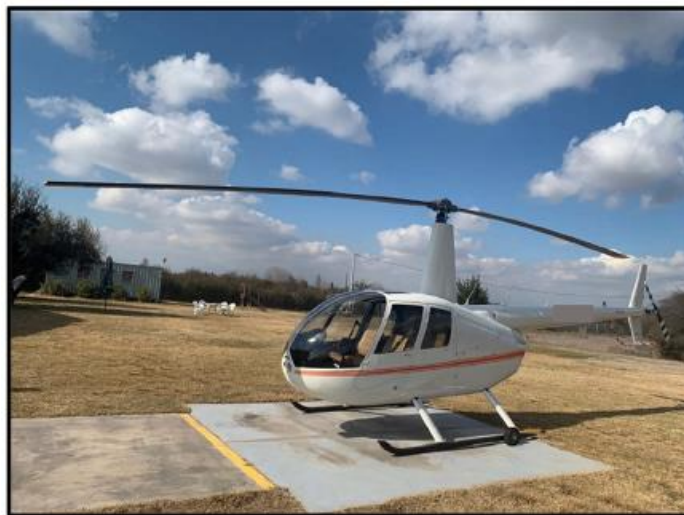
La aeronave sufrió daños importantes debido al aterrizaje brusco y posterior desplazamiento sobre el terreno.

Imagen N°1: Aeronave involucrada.

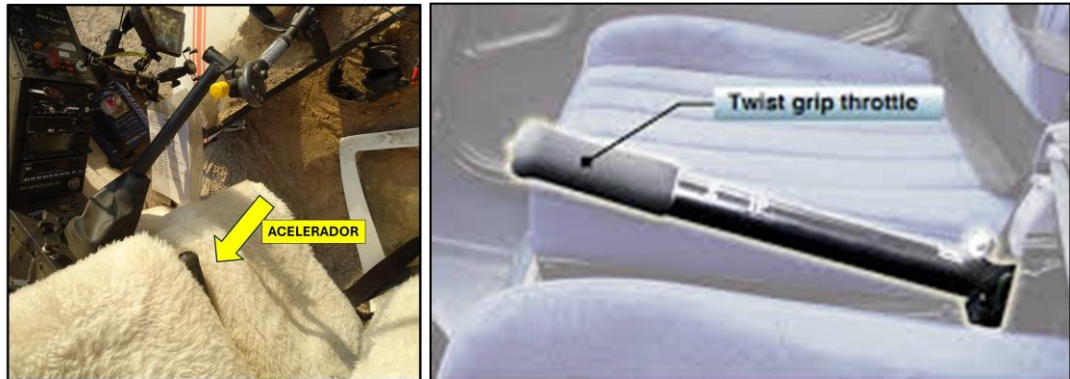
Imágenes N°11 y 12: Ubicación del acelerador en la aeronave.

El error de manipulación del acelerador durante una maniobra crítica, como la práctica de autorrotación, sugiere una posible falla en la gestión de tareas y en el control de la motricidad fina bajo presión, relacionado directamente con la interacción L (Liverware) - H (Hardware).
