**INFORME PRELIMINAR 36 MESES DEL SUCESO DE AVIACIÓN N° 2022-23**

**04.ABR.2026**

**Fecha suceso** : 04 de abril de 2023.  
**Hora suceso** : 18:00 hora local.  
**Lugar** : 429 metros del umbral de pista 29 del Aeródromo Curacaví (SCCV).  
**Aeronave** : Piper PA-28-236.  
**Ocupantes** : 03.  
**Lesiones** : Sin lesionados.  
**Licencia Piloto** : Piloto Privado de Avión.  
**Actividad** : Vuelo particular.

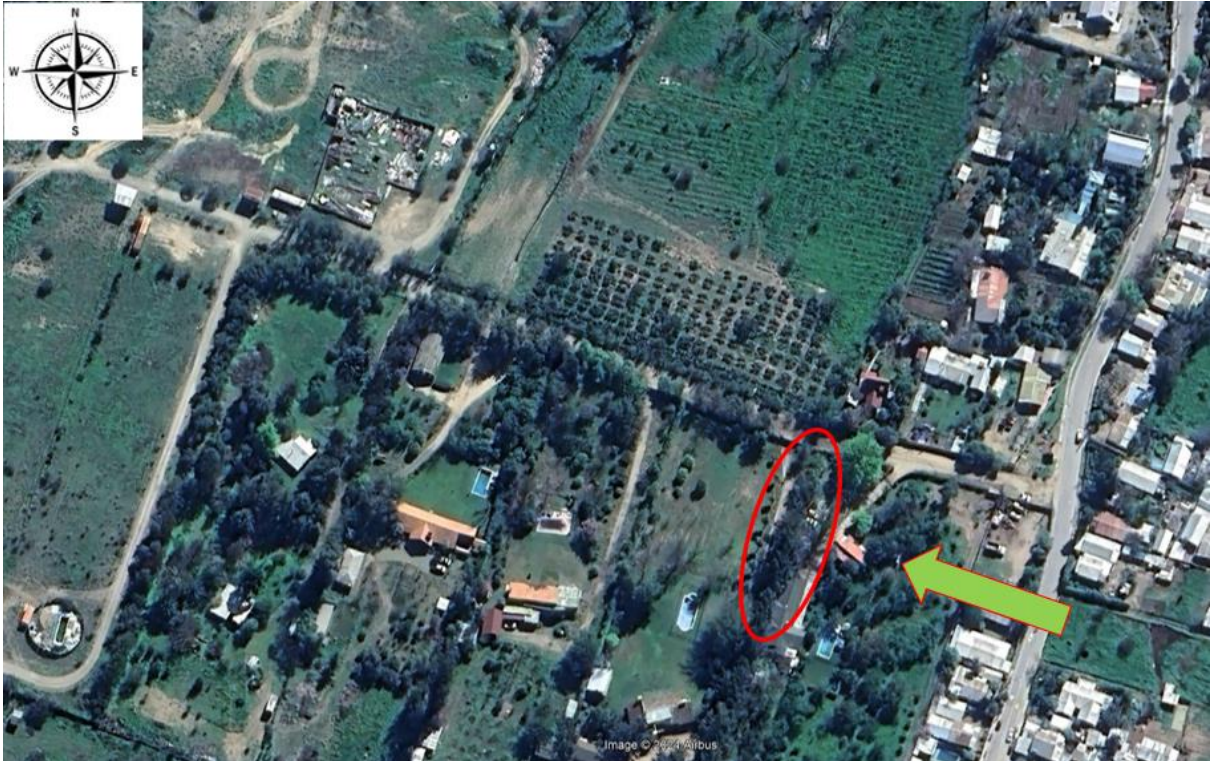
En cuanto al sitio del suceso (elipse roja), éste se encontraba en las coordenadas geográficas 33°24'54" Sur y 71°09'27" Oeste, a una altitud de 656 ft (199 MSNM), y el árbol tenía una altura aproximada de 25 metros, en un terreno plano, rodeado de diferentes tipos de arbustos y árboles (Imagen N° 2):

**Imagen N° 2:** Vista ampliada del sitio del suceso.

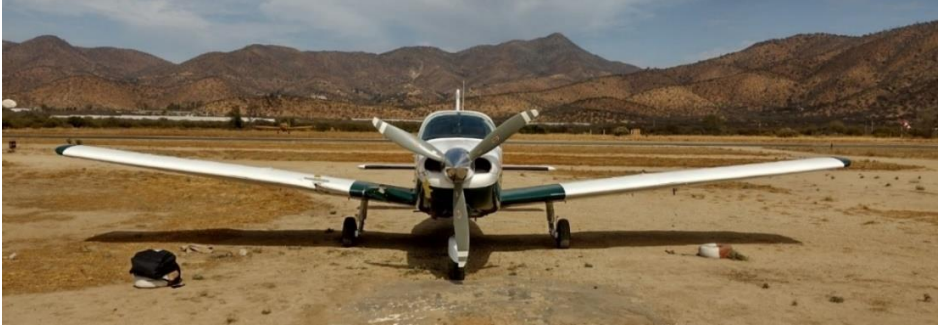
La aeronave fue inspeccionada en la plataforma del Aeródromo Curacaví (SCCV), permitiendo establecer su integridad, faltando ambos carenados de las piernas del tren principal, desmontados previo al último vuelo.

**Fotografía N° 3:** Vista frontal de la aeronave, en la plataforma del Aeródromo Curacaví.
