INFORME PRELIMINAR 12 MESES DEL SUCESO DE AVIACIÓN N°2095-25

22.MAR.2025

Fecha suceso : 22 de marzo de 2025.
Hora suceso : 12:02 hora local.
Lugar : Predio agrícola, sector Chahuilco, comuna de Río Negro, Región de Los Lagos.
Aeronave : Avión Cessna, modelo 152.
Ocupantes : 02.
Lesiones : Sin lesiones.
Licencia Piloto : Piloto Privado de avión.
Licencia Instructor de vuelo : Piloto Privado de avión.
Actividad : Vuelo de estandarización.

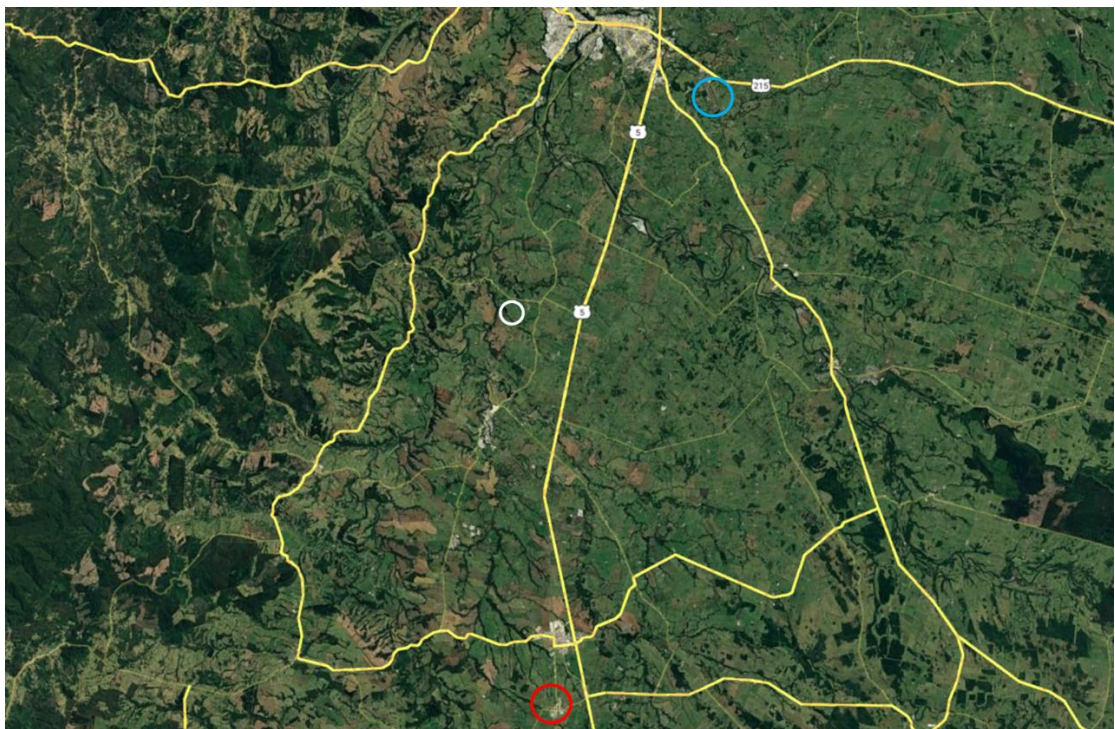
El suceso ocurrió en un predio agrícola, ubicado en el sector de Chahuilco, comuna de Río Negro, Región de Los Lagos, en las coordenadas geográficas 40°44'08.1'' S. y 73°12'02.0'' O. (círculo blanco), distante a 10 NM del aeródromo de salida (círculo celeste) y a 12 NM del aeródromo de destino (círculo rojo) (Imagen N° 1).

El terreno presentaba un pastizal largo, con una leve inclinación, rodeado de algunos árboles y con presencia de torres de alta tensión.

Imagen N° 1: Vista del sitio del suceso (círculo blanco), en relación con el aeródromo de destino (círculo rojo).
