DIRECCIÓN GENERAL DE AERONÁUTICA CIVIL
DEPARTAMENTO PREVENCIÓN DE ACCIDENTES

INFORME FINAL ACCIDENTE DE AVIACIÓN Nº 1882WS

Aeronave : AVIÓN BRM AERO BRISTELL S-LSA.

Lugar : AERÓDROMO EULOGIO SÁNCHEZ
(SCTB), COMUNA DE LA REINA,
REGIÓN METROPOLITANA

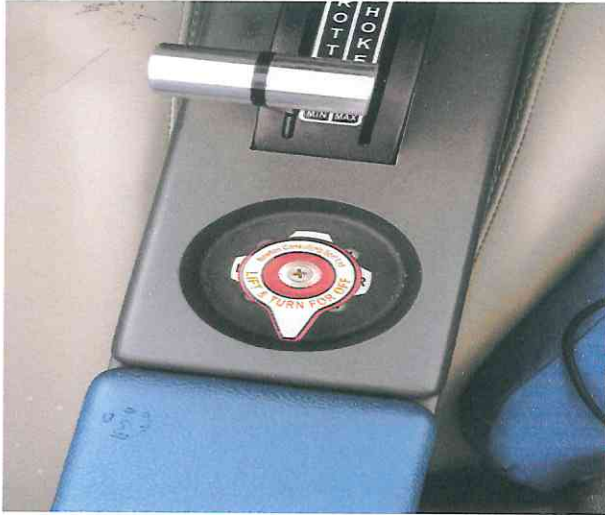
Fotografía N°3: Referencial Válvula de combustible

4.1.4. Se inspeccionó la válvula de combustible, verificando que esta se encontraba en posición derecha (R) y se efectuó prueba de funcionamiento en sus diferentes posiciones, demostrando que operaba sin observaciones (Ver fotografía N° 3 y 4).
