INFORME FINAL DE INVESTIGACIÓN ACCIDENTE DE AVIACIÓN 1948-21

Accidente de aviación que afectó a una aeronave ultraliviana no motorizada, del tipo Parapente, en el cerro Minillas, Sector Panul, en la precordillera de Santiago, Comuna de La Florida, Región Metropolitana, el día 12 de junio de 2021.

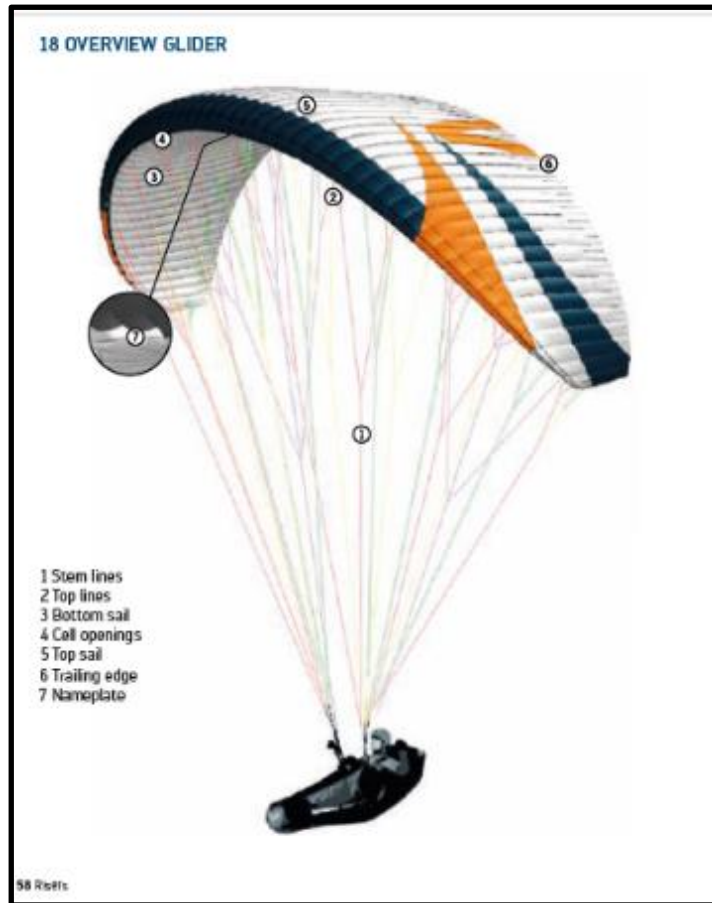
Skywalk modelo Cumeo

Size	S
Cell number	57
Area flat (m ²)	26,40
Wing span flat (m)	12,21
Aspect ratio flat	5,65
Area projected (m ²)	22,64
Wing span projected (m)	9,77
Line consumption (m)	260
Weight (kg)	4,3
Take-off weight from - to (kg)	85-105
Number of seats	1
