# INFORME FINAL DE INVESTIGACIÓN DE ACCIDENTE DE AVIACIÓN

1954-21

Accidente de aviación que afectó a un avión fabricado por Piper, modelo PA- 28-235, en las inmediaciones del Aeródromo de Torca (SCLI), Comuna de Llico, Región del Maule, el día 18 de septiembre de 2021.

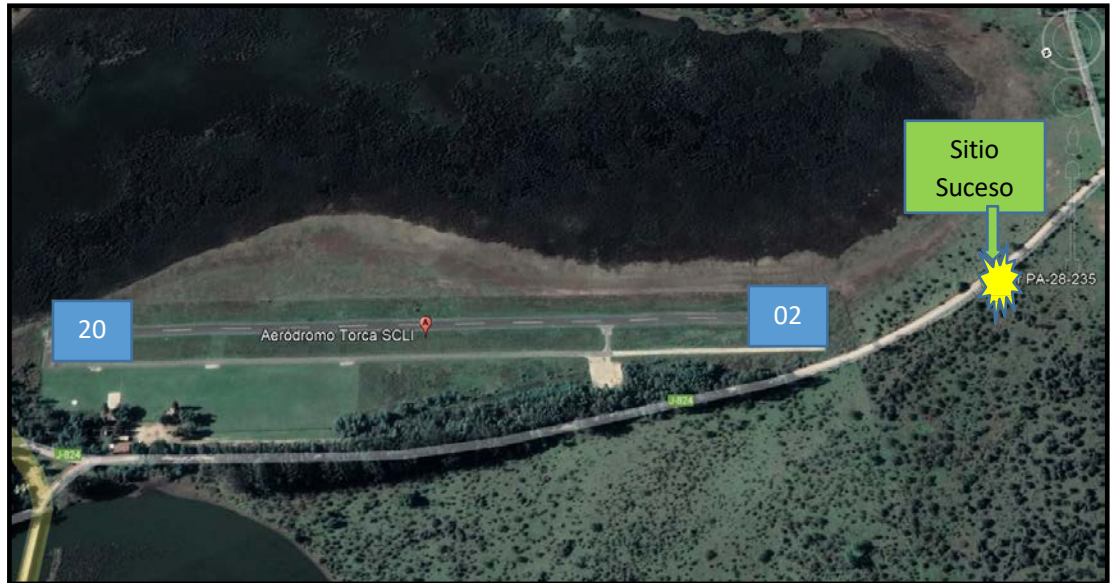
El sitio del suceso se encontró a 195 metros al Suroeste del Aeródromo de Torca (SCLI), comuna de Llico, Región del Maule, en las coordenadas Lat. 34° 47' 16" S, Long. 72° 03' 13" W, con una elevación del terreno de 59,06 pies (18 metros). El lugar tenía arbustos y vegetación nativa de la zona (Ver imagen N°1 y fotografía N°1).

Imagen 1: Sitio del suceso.

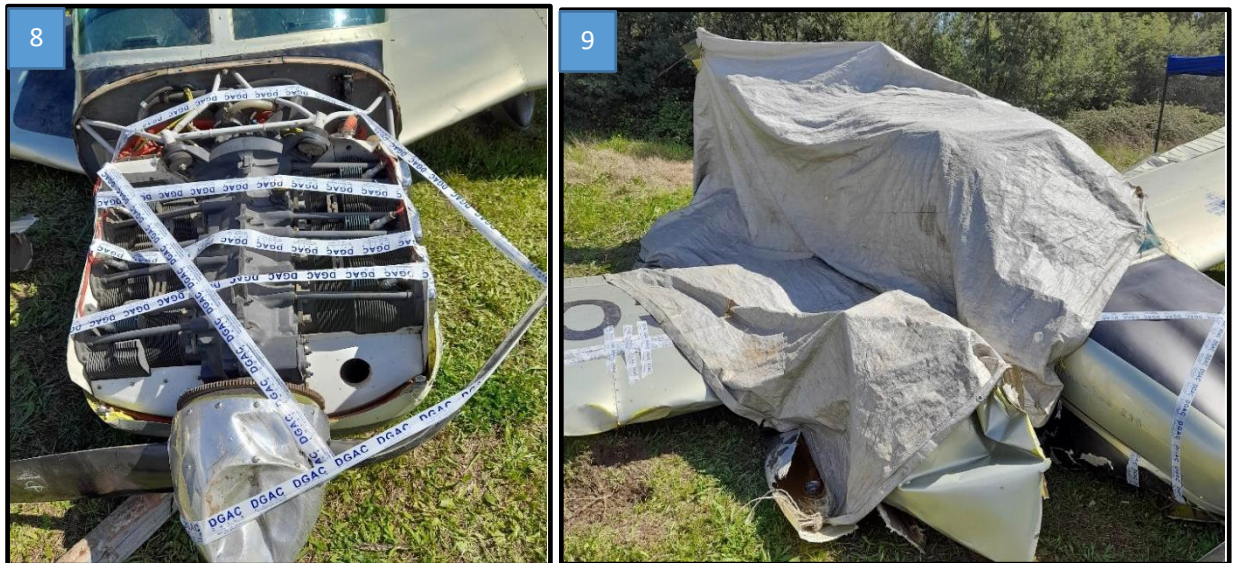
Se instalaron sellos de seguridad y una lona de protección en la aeronave, en espera de la segunda inspección (Ver fotografías N°8 y N°9).

**Fotografías N° 8 y 9: Vista del motor y aeronave con los respectivos sellos.**

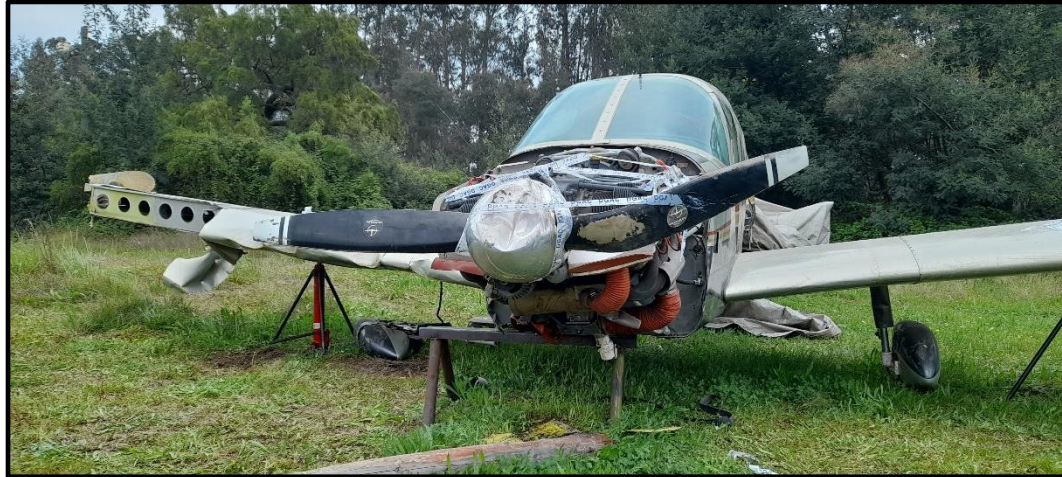
Se procedió a instalar gatas hidráulicas en los puntos de soporte bajo las alas y soporte delantero debajo del motor, a fin de soportar y nivelar la aeronave (Ver fotografía N°10).

**Fotografía N°10: Vista del avión nivelado en gatas.**
