**INFORME PRELIMINAR DE 36 MESES DEL ACCIDENTE DE AVIACIÓN N°2018-23**

**11 de febrero de 2023**

**Fecha suceso** : 11 de febrero del 2023.  
**Hora suceso** : 10:30 HL.  
**Lugar** : Sector general de Hualqui, comuna de Hualqui, Región del Biobío.  
**Aeronave** : Avión Air Tractor, modelo AT 802 A.  
**Ocupante** : 01 piloto.  
**Lesiones** : Con lesiones.  
**Licencia del piloto** : Piloto comercial de avión.  
**Actividad** : Vuelo de extinción de incendio.

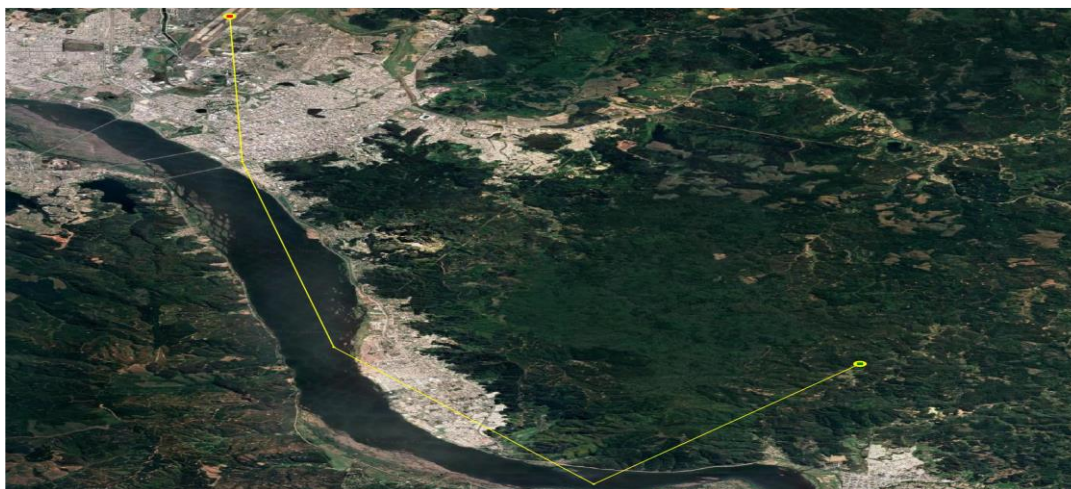
IMAGEN N°1.

Los datos recuperados permitieron establecer la trayectoria de la aeronave entre aeródromo Carriel Sur (SCIE) y el lugar del impacto final, ubicado en la ladera de un cerro del sector rural de Chamizal Alto, comuna de Hualqui, Región del Biobío, en las coordenadas S 36° 55' 40,47"/ W 72° 57' 05,23", conforme a la imagen N°1 y N°2.

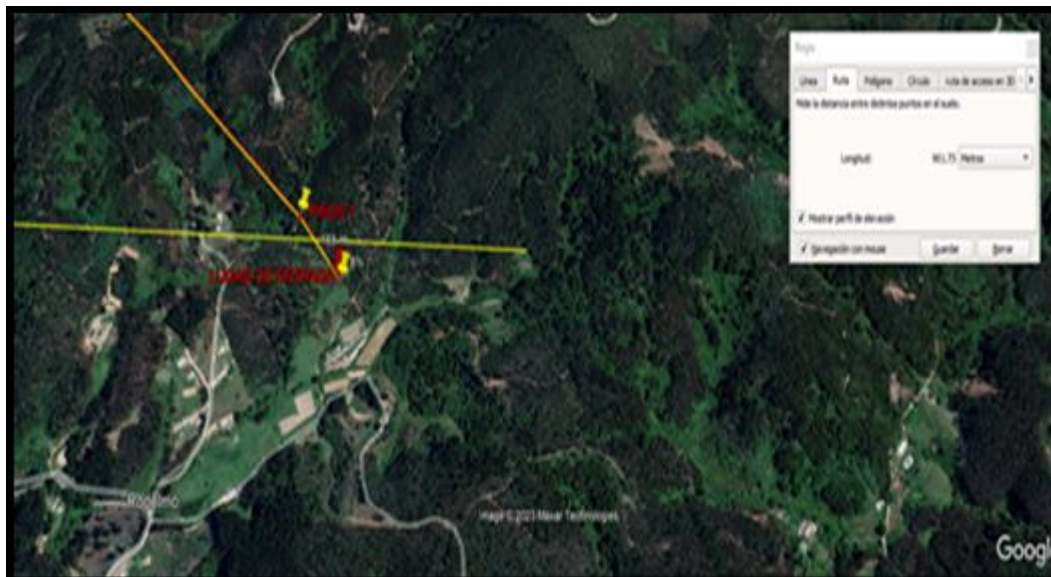
IMAGEN N°3,

La aeronave terminó impactada contra una ladera de un cerro, ubicado en un predio forestal, sector Chamizal Alto, Comuna de Hualqui, Región del Bio Bío, en las coordenadas: Lat. 36° 5' 40,47" S, Long. 72° 57' 05,23" W. con una elevación del terreno de 271 metros, conforme a las imágenes N°3 y N°4.

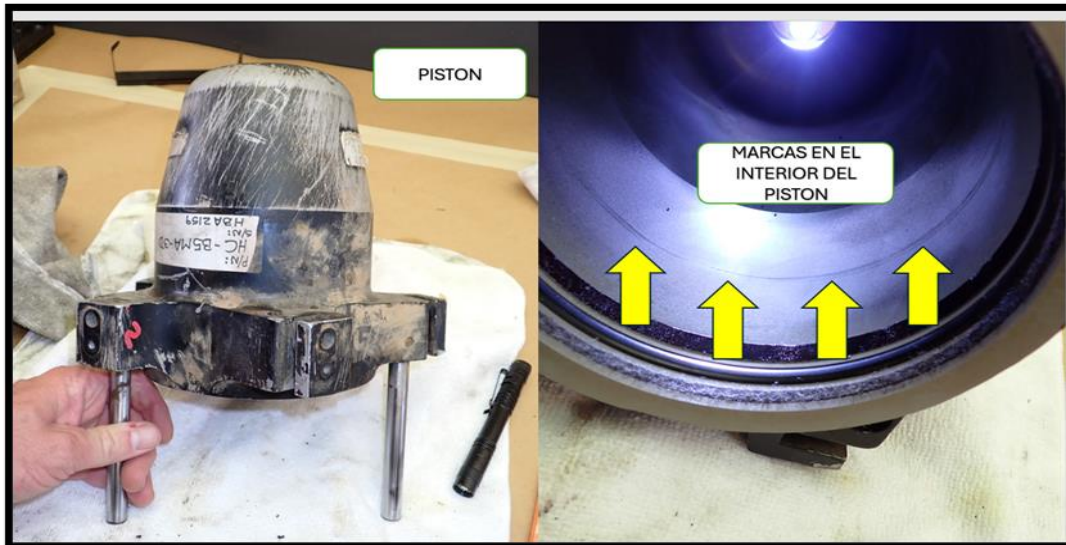
FOTOGRAFIA N° 10

10. Identificación de marcas en las zonas de los rodamientos de retención de las palas.
11. Identificación de los daños en las 5 varillas de cambio de paso de las palas.
12. Identificación de marcas en palas de la hélice.
13. Identificación de marcas en la zona de rodamientos de retención de las palas con el cubo.
14. Desmontaje del cilindro y verificado la condición del resorte.
15. Registro fotográfico del desarme de la hélice y hallazgos encontrados, conforme a las fotografías N°10,11, 12 y N°13.
