INFORME PRELIMINAR 12 MESES DEL ACCIDENTE DE AVIACIÓN N° 2099-25

Fecha suceso : 04 mayo 2025

Lugar : Dependencias Club de Golf "El Principal", Comuna de Pirque, Región Metropolitana.

Aeronave : Ultraliviano motorizado (ULM), Micro Aviation modelo Pulsar III.

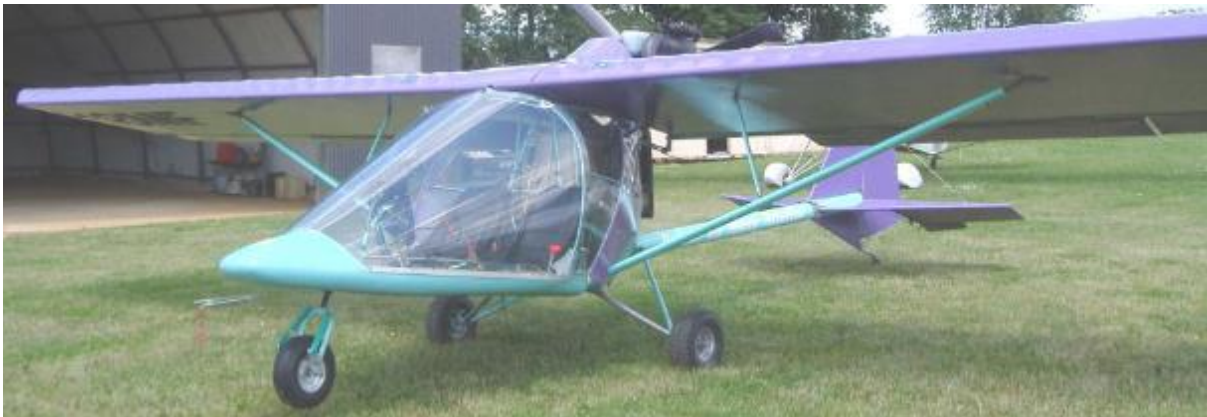
Fotografía N°1: imagen referencial aeronave accidentada.

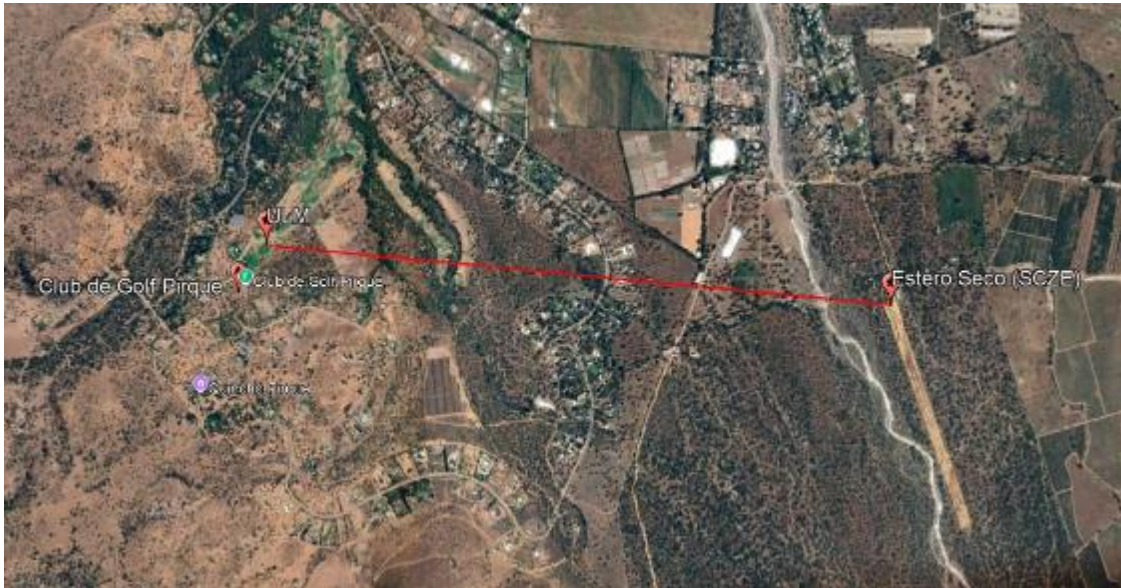
El sitio del suceso se ubica en el Club de Golf “El Principal” de la Comuna de Pirque, Provincia Cordillera, en la Región Metropolitana de Santiago, en las coordenadas 33°44'22.78" S 70°34'33.38" O y a aproximadamente 2,5 km al Oeste del Aeródromo de Estero Seco (SCZE) (ver imagen N°1). La aeronave impactó contra la superficie del terreno de consistencia dura, con pasto corto y seco, quedando con su nariz orientada hacia el Noreste.

Imagen N°1 muestra sitio del suceso.

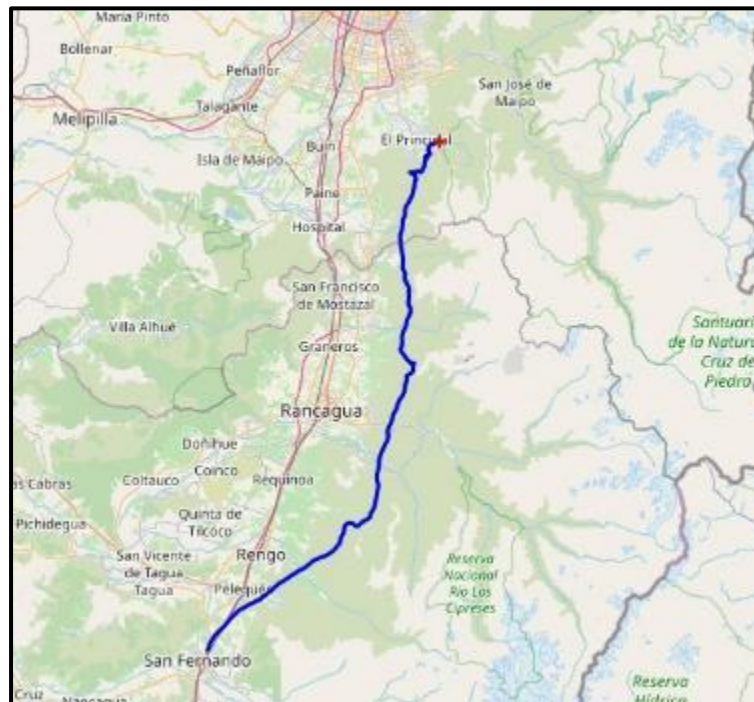
Se tuvo acceso a un registro de vuelo de la aeronave hacia San Fernando, enviado por el piloto fallecido a un tercero desde San Fernando, estimándose que corresponde al programa “Air Navegation Pro” cargado en el celular del piloto fallecido (Imagen N° 2).

Imagen N°2: Ruta hacia San Fernando.

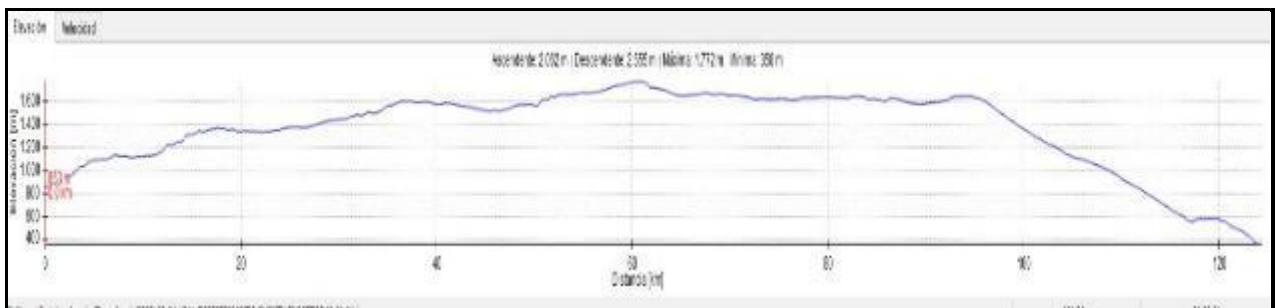
Imagen N° 3: Perfil de vuelo de la aeronave hacia San Fernando.

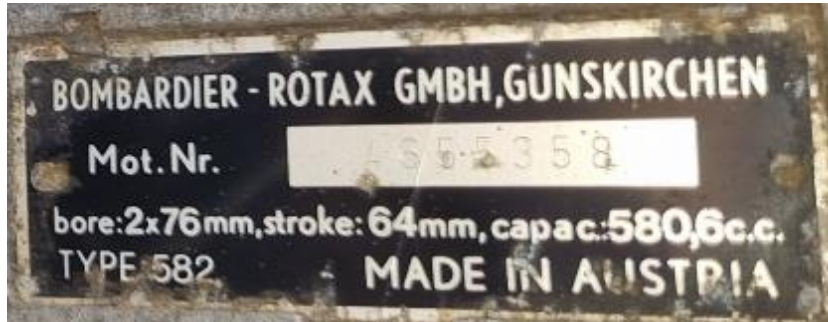
Se pudo identificar la placa de datos del motor estableciendo que fue fabricado en Austria por Bombardier-Rotax GMBH, Gunskirchen modelo 582 serie N°4655358 (fotografía N°15).

Fotografía N°15: placa de identificación del motor.

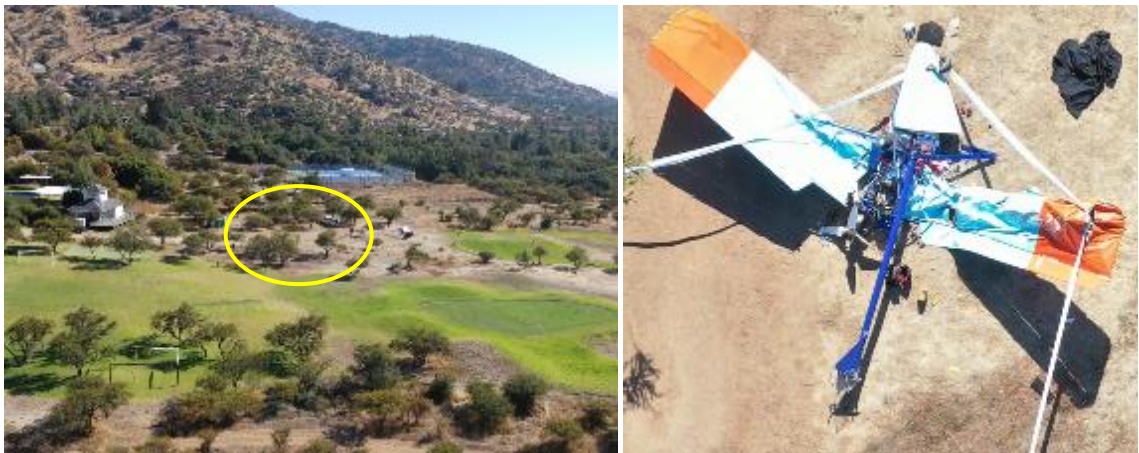
El equipo investigador efectuó un sobrevuelo con un dron obteniendo las siguientes imágenes (fotografía N°26 y 26).

Fotografía N°26 y 27: Lugar del suceso.
