INFORME FINAL DE INVESTIGACIÓN ACCIDENTE DE AVIACIÓN 1976-22

Durante un vuelo de instrucción, entre el Aeródromo Villarrica (SCVI) y el Aeródromo Cañal Bajo (SCJO), posterior al despegue, una aeronave marca Cessna, modelo 172S, terminó estrellada en la ladera Noroeste del volcán Villarrica, el 03 de febrero de 2022, a las 19:00 hora local.

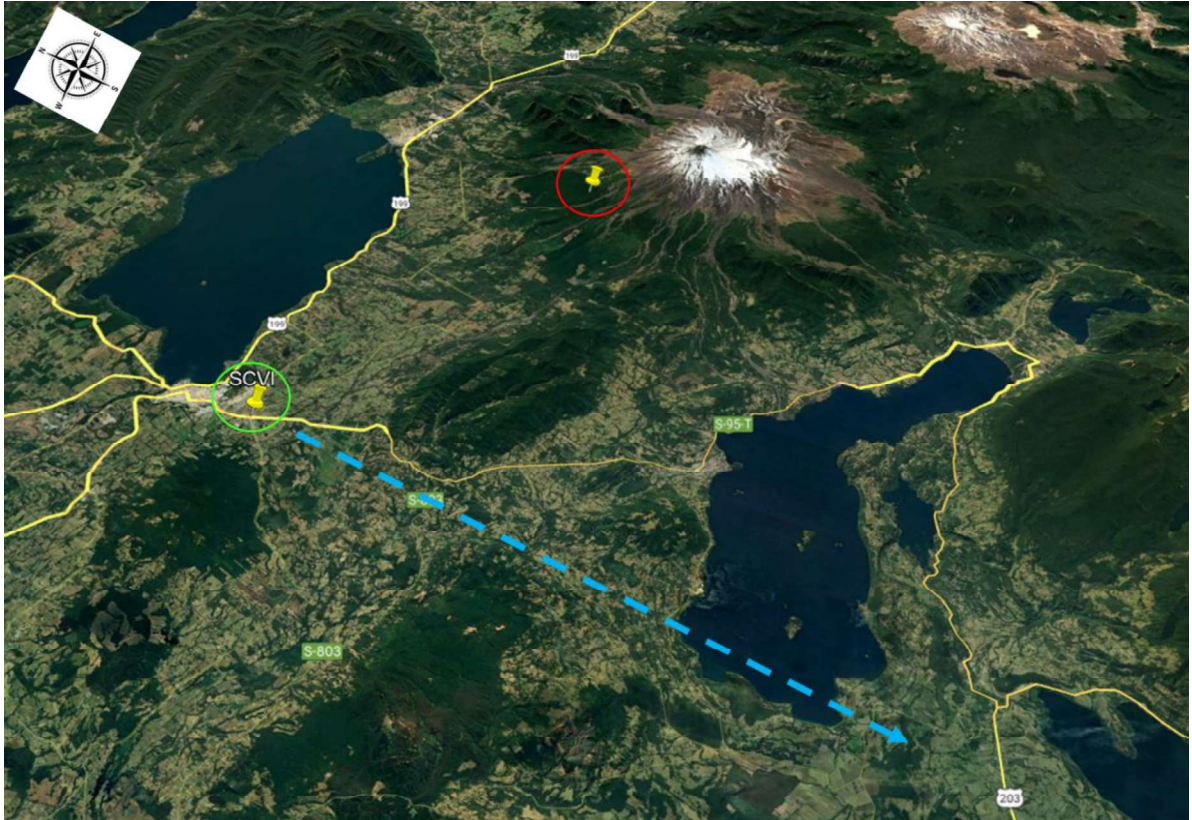
Imagen N° 1: Vista aérea, de la ubicación final de la aeronave (círculo rojo), con respecto al aeródromo de salida SCVI (círculo verde) y su ruta planificada (flecha celeste).

El lugar del suceso fue ubicado en la ladera Noroeste del volcán Villarrica, comuna de Pucón, Región de La Araucanía, el cual se encontraba a 11,45 NM (21,1) km al Este del Aeródromo de Villarrica (SCVI), en un ángulo aproximado de 80°, con respecto al rumbo de la ruta planificada (Imagen N°1 y Fotografía N°3):

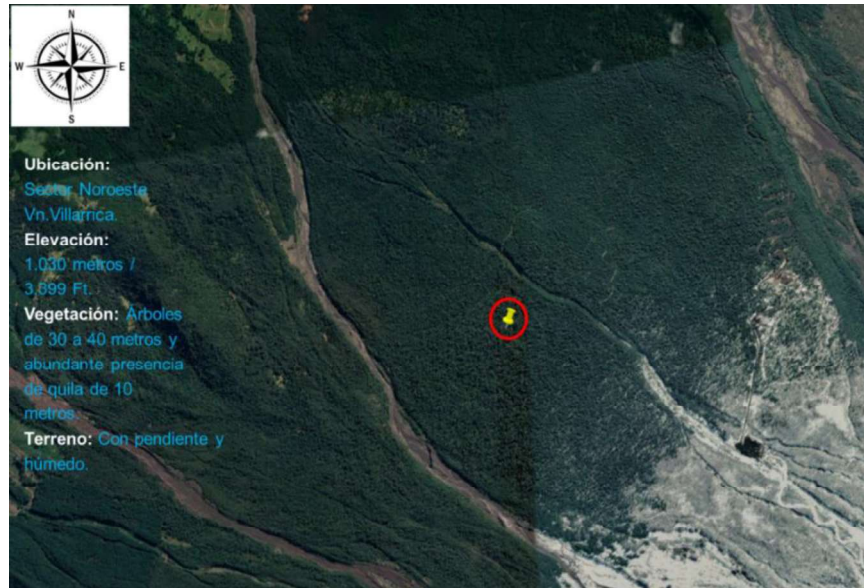
Imagen N° 2: Vista aérea del sitio del suceso (círculo rojo), con abundante presencia de árboles y vegetación en todo el sector.

El sector de impacto estaba compuesto de árboles de distintas alturas, entre 30 y 40 metros, varios de ellos eran sólo troncos secos y sin ramas. La vegetación predominante en el sector era *Quila*³, que hacía que el sector mantuviera mucha sombra durante todo el día y el terreno fuera de consistencia húmeda (Imagen N°2 y Fotografías N°4 y 5).

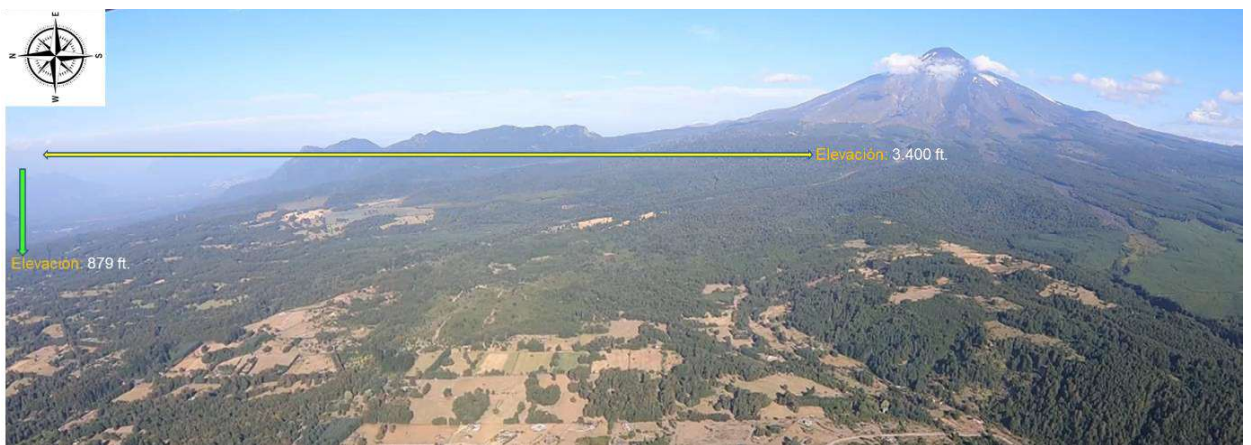
Fotografía N°6: Vista aérea de la ladera Noroeste del volcán, donde se evidencia una pendiente en ascenso de Norte (879 ft) a Sur (3.400 ft).

En cuanto a la topografía y relieve del sector, la ladera Oeste del volcán, y específicamente, del sector del sitio del suceso, presentaba una pendiente de unos 30° aproximadamente, con un ascenso en dirección de Norte a Sur (Fotografías N°6 y 7).

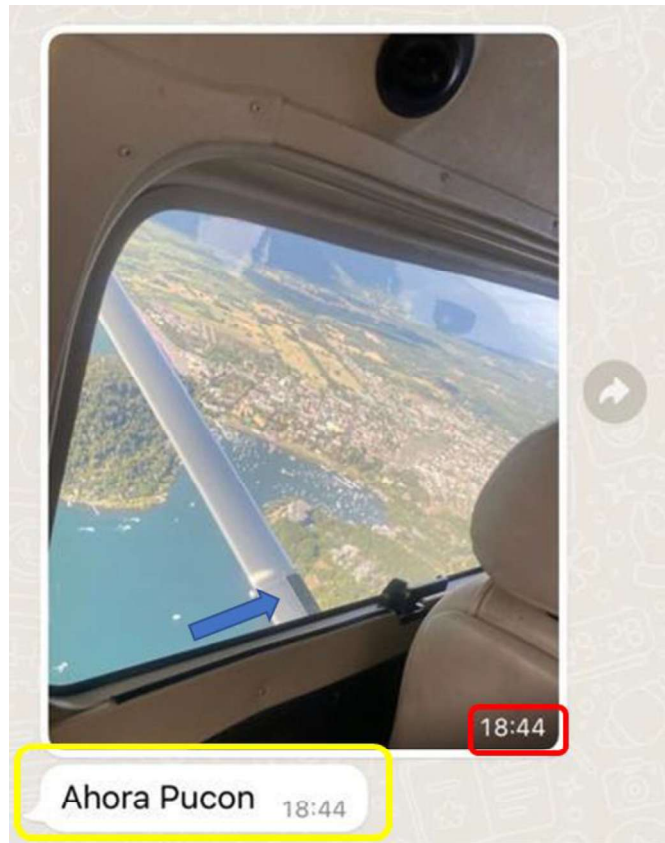
Desde un registro obtenido del teléfono celular de uno de los alumnos pilotos ubicado en el asiento trasero derecho de la aeronave se extrajo la siguiente información (Imagen N°4):

Imagen N°4: Vista de la imagen enviada por WhatsApp, con orientación del montante izquierdo (Flecha azul), texto escrito (cuadro amarillo) y hora (cuadro rojo).

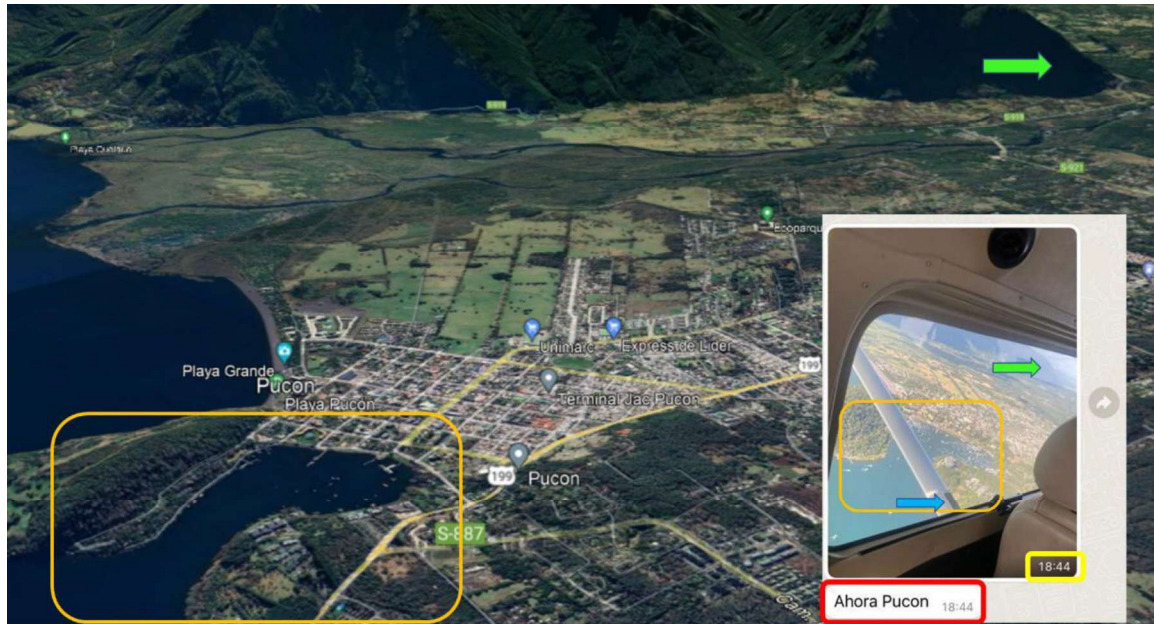
La comparación entre la imagen de Google Earth (Imagen N°5) y la fotografía analizada, permitió identificar la dirección de avance de la aeronave (flecha azul). Asimismo, al cotejar la caída Sur del cerro, visible en el costado derecho de ambas imágenes (flechas verdes), fue posible corroborar la correspondencia del terreno y orientar la trayectoria observada.

Imagen N°5: Vista de la comparación del terreno, de la imagen de Google Earth con la imagen de WhatsApp.

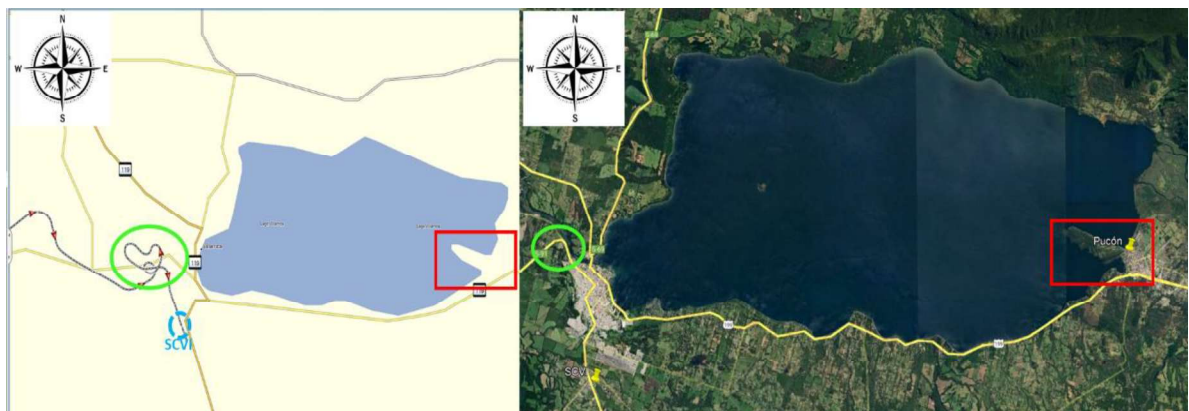
Además, se pudo realizar una comparación del terreno, entre el registro de la imagen obtenida del reloj Garmin D2 Air y la imagen de Google Earth, en donde se pudo evidenciar el sector en donde se mantuvo volando la aeronave accidentada (círculo verde), previo al aterrizaje en el Aeródromo Villarrica (SCVI), y que ésta, no realizó ningún sobrevuelo en el sector de Pucón (cuadrado rojo) (Imagen N°9).

Imagen N°9: Vista del sector donde se mantuvo la aeronave (círculo verde), previo al aterrizaje en SCVI, y el sector de Pucón (cuadrado rojo).

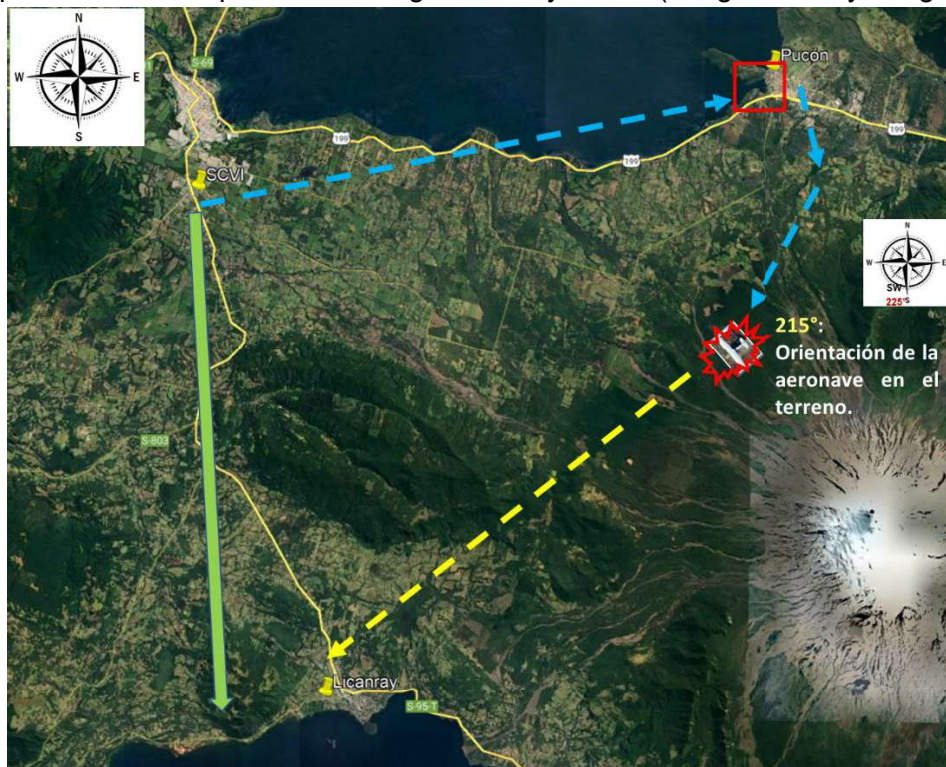
La ruta de la aeronave accidentada, posterior al despegue desde Villarrica (SCVI), se estima que habría correspondido a la siguiente trayectoria (Imagen N°14 y fotografía 33):

Imagen N°14: Vista de la ruta que habría realizado la aeronave (línea celeste segmentada), ubicación sector de fotografía de las 18:44 (cuadro rojo), ubicación final aeronave siniestrada (marca roja) y ruta que se estima hubiese seguido hacia Licanray (flecha amarilla segmentada). La flecha verde gruesa, corresponde a lo registrado en el FPL y a lo reportado en frecuencia TIBA, posterior al momento del despegue.

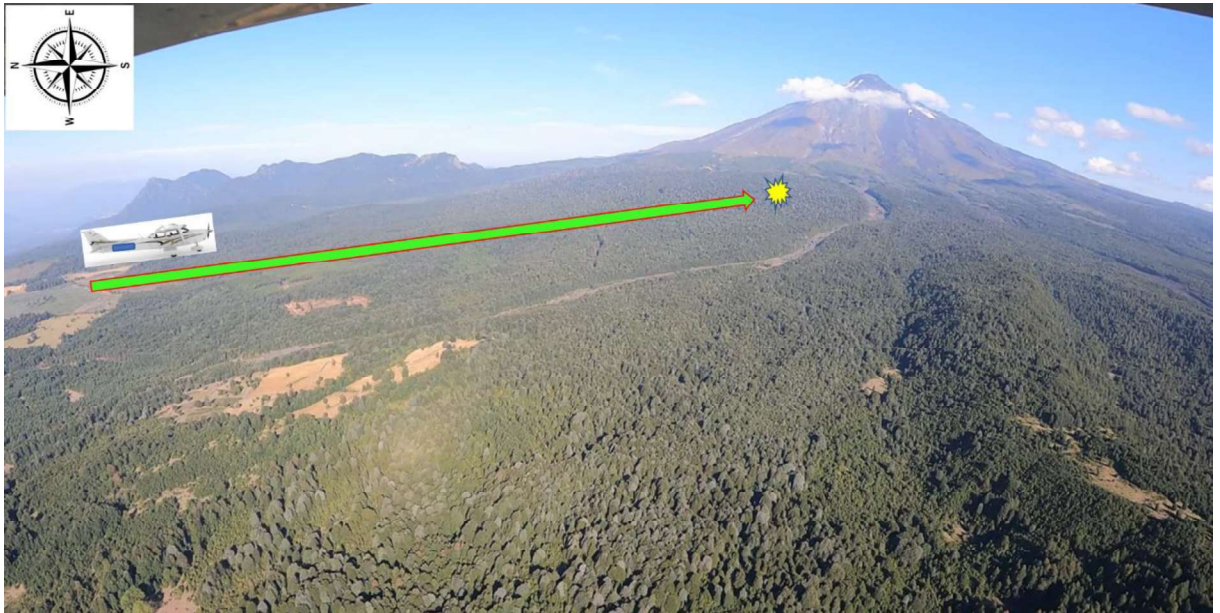
Fotografía N° 33: Vista lateral de la trayectoria, en ascenso, que habría realizado la aeronave, previo al impacto contra el obstáculo natural (marca amarilla), en donde se puede apreciar el ascenso del terreno en dirección Norte a Sur y el descenso del terreno en dirección hacia el Oeste y Suroeste.

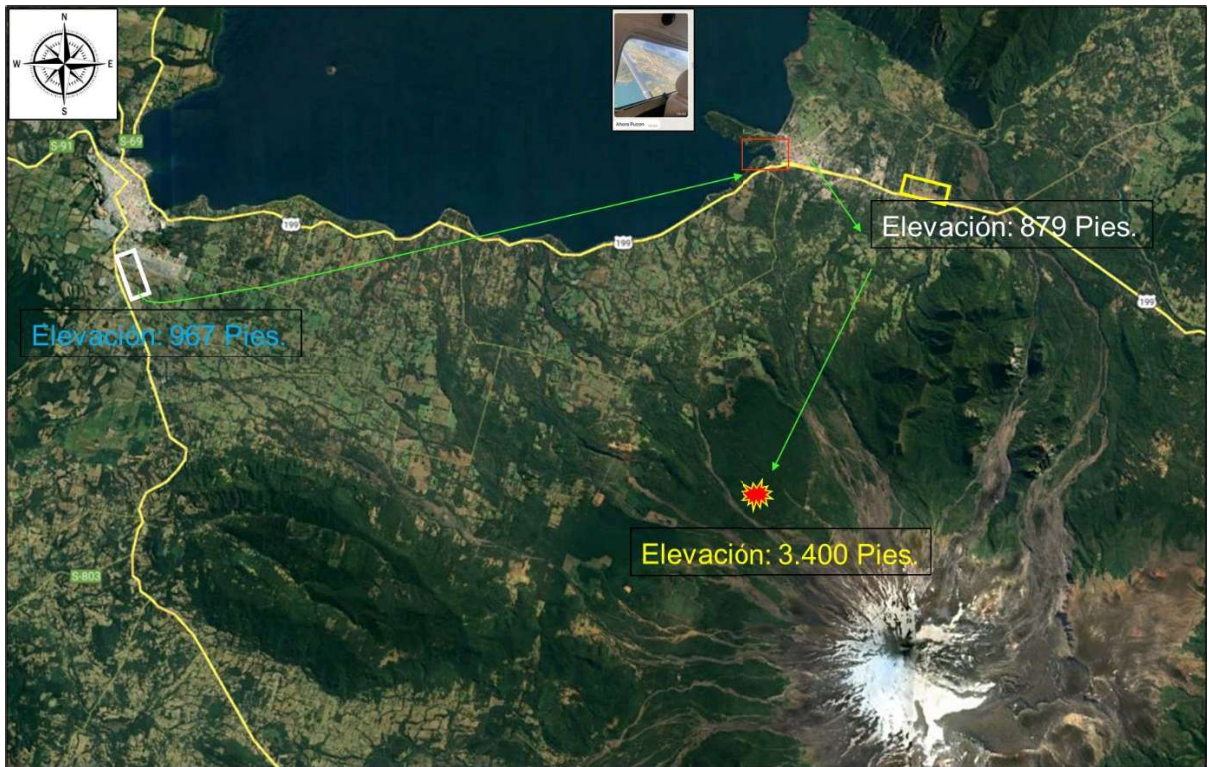
- Aeródromo Villarrica (SCVI): Elevación 967 pies (295 m).
- Aeródromo Pucón (SCPC): Elevación 879 pies (268 m).
- Ubicación final aeronave: Elevación 3.400 pies (1.030 m)

Derivado de lo anterior, se puede evidenciar que, desde el despegue de la aeronave desde el Aeródromo Villarrica (967 pies) y, en su trayectoria hacia su ubicación final (3.400 pies), la aeronave pudo ascender 2.433 pies.

Imagen N° 15: Vista del sector que habría sobrevolado la aeronave, con las elevaciones del aeródromo de salida Villarrica (cuadro Blanco), sector fotografía 18:44 hrs. (cuadro rojo), costado Oeste del aeródromo de Pucón (cuadro amarillo) y ubicación final aeronave (marca roja).

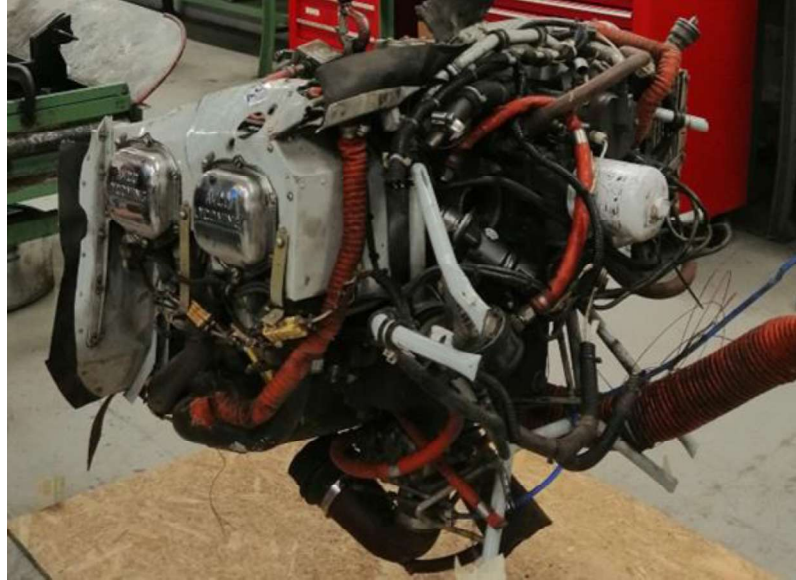
Fotografía N°34: Vista del motor en inspección en instalaciones del fabricante.

- *” El motor arrancó sin problemas y se realizó una prueba automatizada EG-180⁴.*
- *El motor superó la prueba con 3 puntos de revisión menores.*
- *Debe tenerse en cuenta que la prueba EG-180 está diseñada en torno a las especificaciones para motores nuevos y mantiene un requisito más estricto que los requisitos de campo, los manuales de operación de los pilotos.*
- *Los 3 puntos de revisión fueron:*
 - *Para magneto RPM caída de 37 rpm frente al requisito de 0-35 rpm.*
 - *Presión de aceite de 88,7 psi frente a un requisito de 75-85 psi, y*
 - *RPM en ralentí de 779,9 frente a un requisito de 600-700 RPM”.*
