INFORME PRELIMINAR 60 MESES DEL SUCESO DE AVIACIÓN N° 1923-20

Fecha suceso : 31 de julio de 2020.

Lugar : Estacionamiento del Hospital de Niños Dr. Roberto del Río, comuna de Independencia, Región Metropolitana.

Fabricante : Airbus Helicopters, Modelo AS 350 B3.

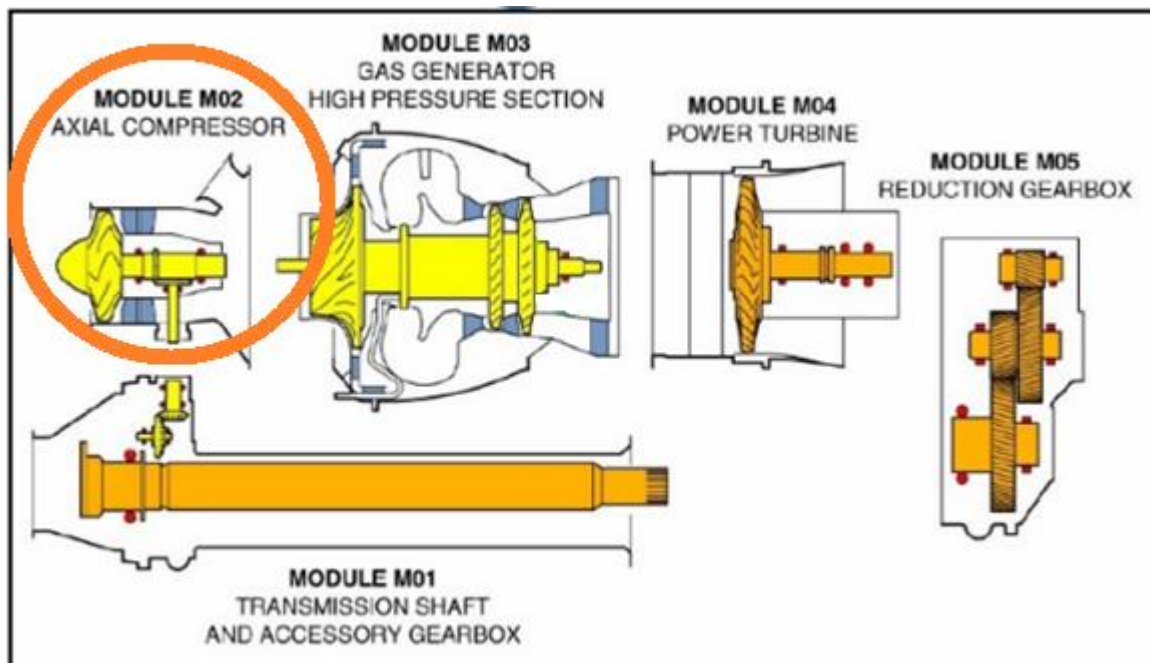
Diagrama N° 1: Módulos de motor modelo Arriel 2B1

- Como consecuencia, la falta de lubricación del rociador de aceite produjo la fractura del rodamiento trasero del módulo 02 (imagen N° 3).

- La fractura del rodamiento trasero del módulo M02 fue el origen del trabamiento y apagado (flame out) del motor en vuelo.
- Los daños en los alabes del compresor y en los arneses pirotécnicos, fueron el resultado tanto de la sobre temperatura generada por la fractura en el rodamiento del módulo M02, así como del aterrizaje duro de la aeronave.
- El análisis de las partículas encontradas en el tapón magnético del módulo M01, reveló la presencia de plata, aluminio y hierro por encima de la concentración habitual lo que indica que el aceite estaba contaminado por agentes externos.
- El análisis de la contaminación del filtro de aceite detectó presencia de componentes atmosféricos sodio, cloro y aluminio en cantidad significativa.
- El tamaño de estas partículas de sodio, cloro y aluminio indicaría que lo más probable es que provengan de un ambiente externo salino y contaminado.

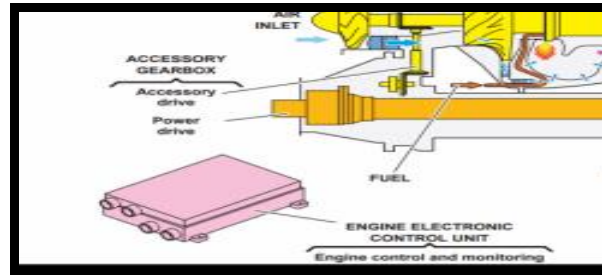
Diagrama N° 4: Descripción de la EECU del motor.

- Las fallas registradas son consistentes con las registradas en la EECU.
- La falla de P3 (presión de aire) podría deberse al apagado del motor o una variación brusca de P3.

- Considerando los parámetros registrados del motor, el mensaje de falla probablemente se debió al motor apagado.

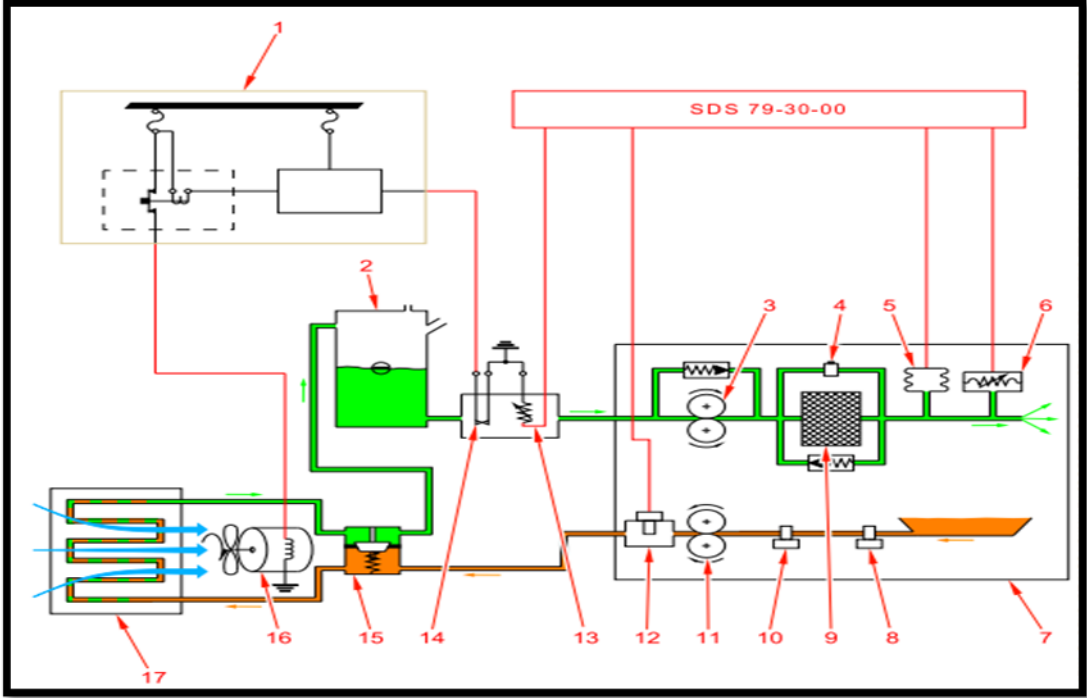
Diagrama N° 6: Sistema de lubricación del motor en la aeronave.

El filtro instalado en el motor, con indicador de pre-obstrucción, atrapa las partículas que podrían contaminar el sistema de aceite.

La sonda de temperatura, el transmisor de presión, el switch de baja presión, los tapones magnéticos y el tapón magnético eléctrico monitorean el sistema de lubricación del motor (diagrama N° 6).

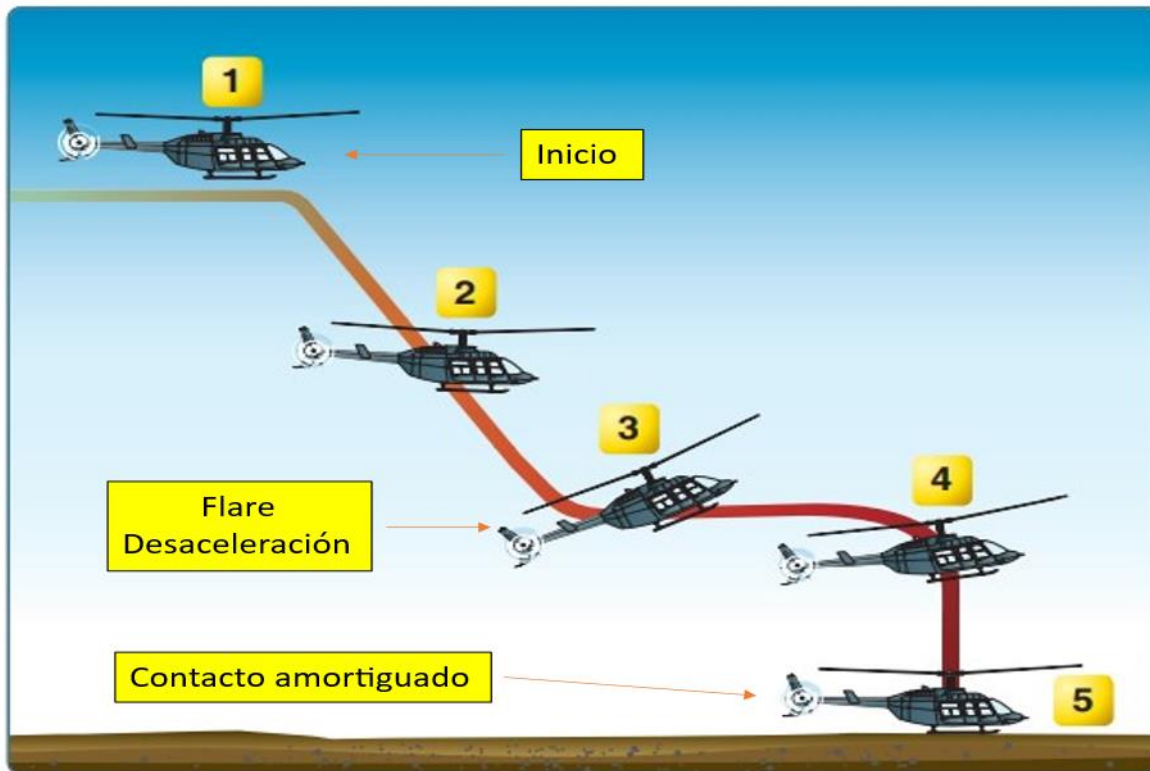
Imagen N° 3: Etapas de autorrotación

Si se aplica demasiado colectivo demasiado pronto durante la etapa final de la autorrotación, la energía cinética puede agotarse, lo que resulta en poco o ningún efecto de amortiguación disponible. Esto podría resultar en un aterrizaje forzoso con el correspondiente daño al helicóptero.
