# INFORME FINAL DE INVESTIGACIÓN ACCIDENTE DE AVIACIÓN

1961-21

Accidente de aviación donde se vio involucrado una aeronave pilotada a distancia (RPA) y un vehículo particular, el día 19 de octubre del 2021, en la comuna de Puente Alto, Región Metropolitana.

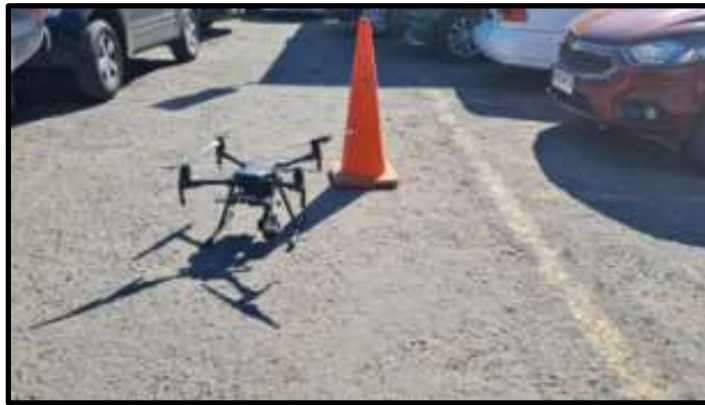
La fotografía N°2 muestra al RPA involucrado, en el sitio del suceso previo al inicio del vuelo donde se accidentó.

**Fotografía N°2: Vista del RPA, previo al inicio de las operaciones.**
