# INFORME FINAL DE INVESTIGACIÓN INCIDENTE DE AVIACIÓN 2027-23

Incidente de aviación que afectó a una aeronave Airbus, modelo A320-251N, durante el despegue desde el Aeropuerto Internacional Arturo Merino Benítez (SCEL), Comuna de Pudahuel, Región Metropolitana, el 10 de mayo de 2023.

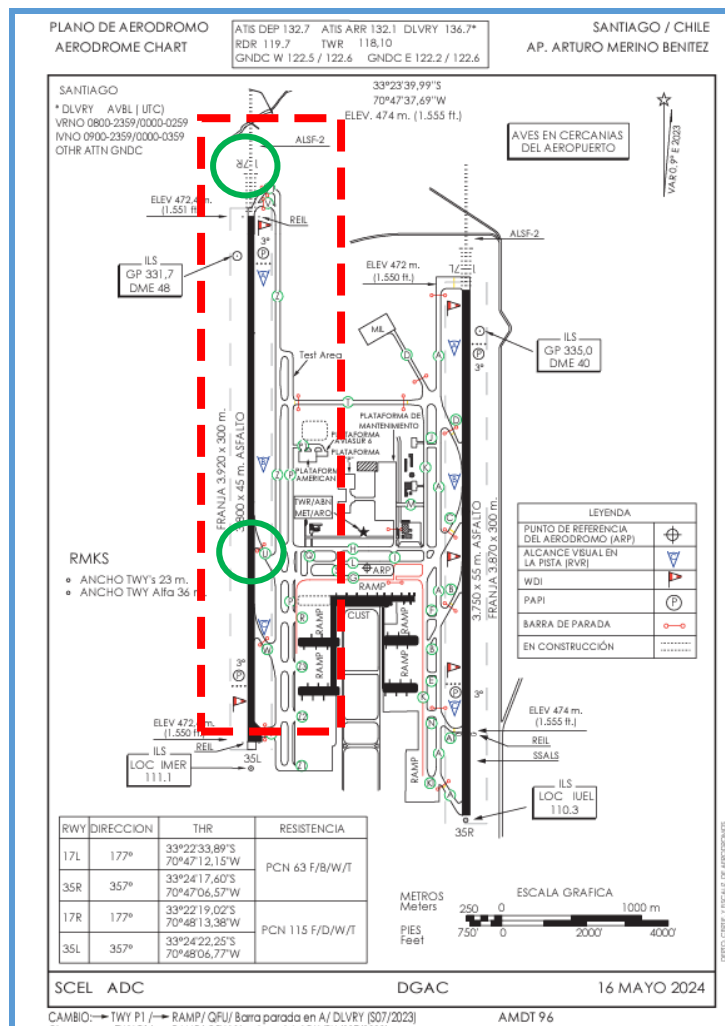
El 10 de mayo de 2023, personal de servicio de Tránsito Aéreo del Aeropuerto Internacional Arturo Merino Benítez, recibió una notificación radial enviada por un piloto al mando de una aeronave proveniente de SCTE y que aterrizó en SCEL, reportando la existencia de restos de caucho en pista 17R, aproximadamente 500 metros al norte de la intersección con la calle de rodaje Uniform (U) (Imagen N° 3).

Imagen N° 3: Plano de Aeropuerto SCEL, en interior del rectángulo Rojo Pista 17R y calle de rodaje U (Uniform), destacados en círculos verdes.
