# INFORME FINAL DE INVESTIGACIÓN DE ACCIDENTE DE AVIACIÓN N°2048-24

Accidente de aviación que afectó a un avión Experimental J WILSON/B PAYNE CA10, en el Aeródromo Villarrica (SCVI), Ciudad de Villarrica, Región de la Araucanía el 15 de febrero de 2024.

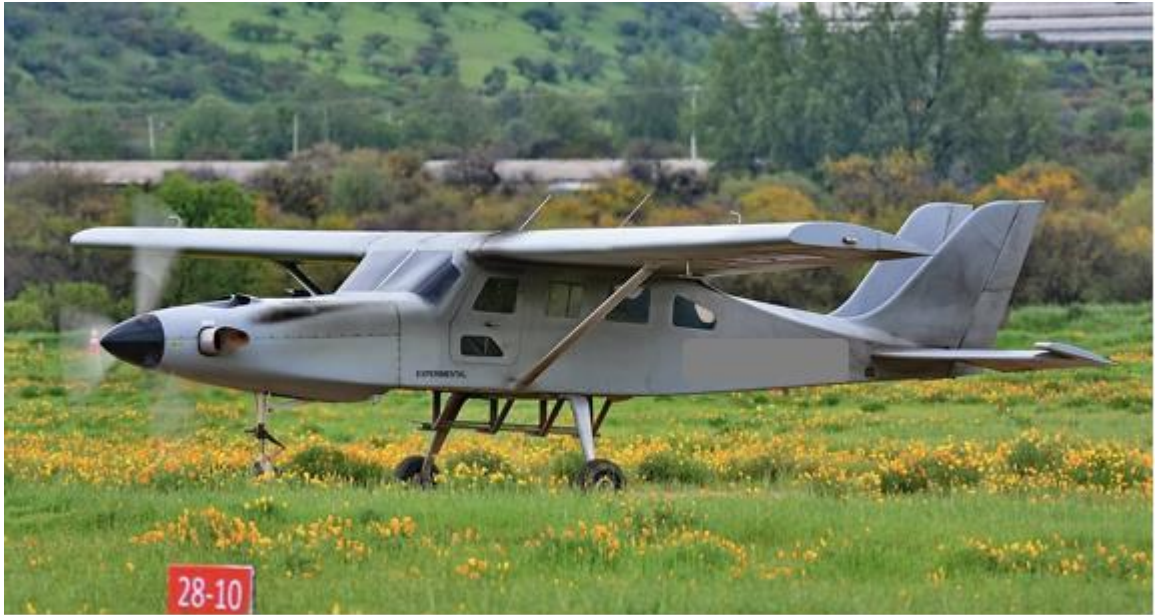
**Fotografía N°01:** Aeronave Experimental JWILSON/B Paine, modelo CA10

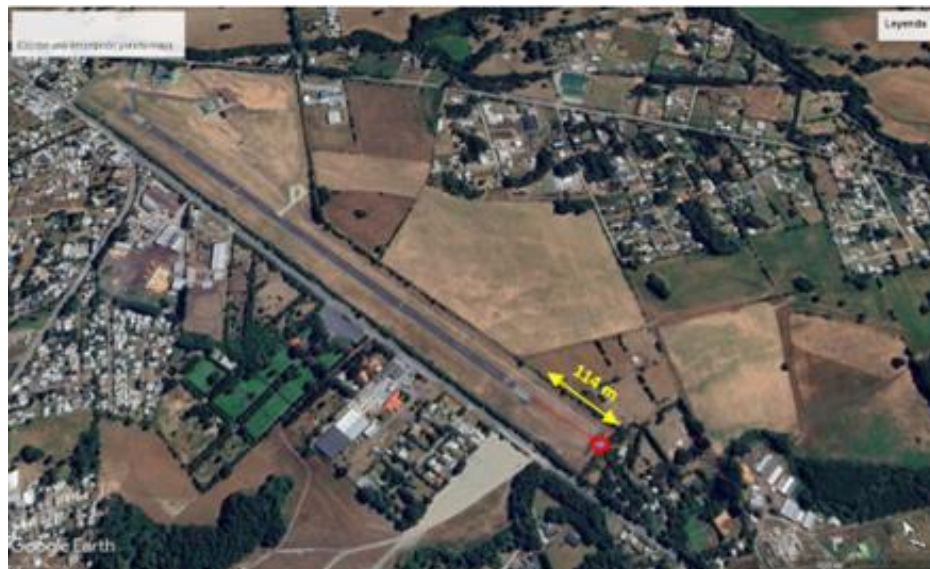
**Imagen N°3:** Vista panorámica de la pista y sector de impacto de la aeronave con el terreno.

La aeronave se encontró 114 metros al sur del cabezal 33 de la pista del Aeródromo Villarrica (SCVI), sobre un montículo de tierra y vegetación al final de la pista, donde impactó la aeronave (Fotografía N°3). La inspección de la aeronave fue realizada en coordinación con el Centro de Mantenimiento Aeronáutico Autorizado (CMA) de la aeronave.
