# INFORME FINAL DE INVESTIGACIÓN DE ACCIDENTE DE AVIACIÓN

2032-23

Accidente de aviación que afectó a una aeronave Ultraliviano no Motorizado (UL), tipo Parapente, en una maniobra de aterrizaje, en el sector de Las Vizcachas, Comuna de Puente Alto, Región Metropolitana de Santiago, el 11 de junio de 2023.

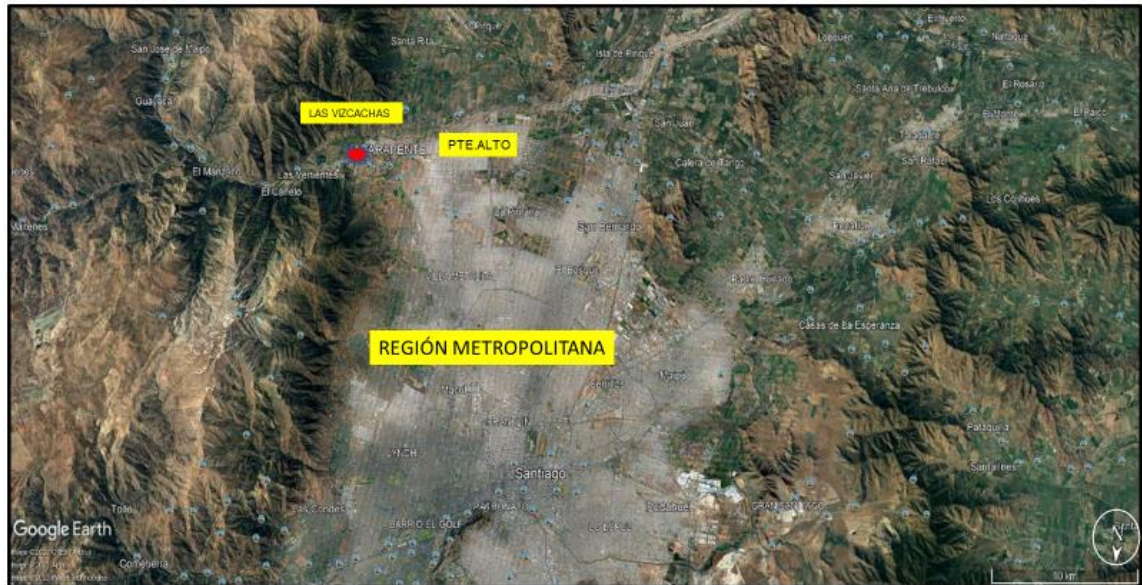
El sitio del suceso se encontraba ubicado en el sector de Las Vizcachas, Comuna de Puente Alto, Región Metropolitana, en las coordenadas 33°35'49"S; 70°30'16"O.

**Imagen N°1: Referencia geográfica del lugar del suceso.**

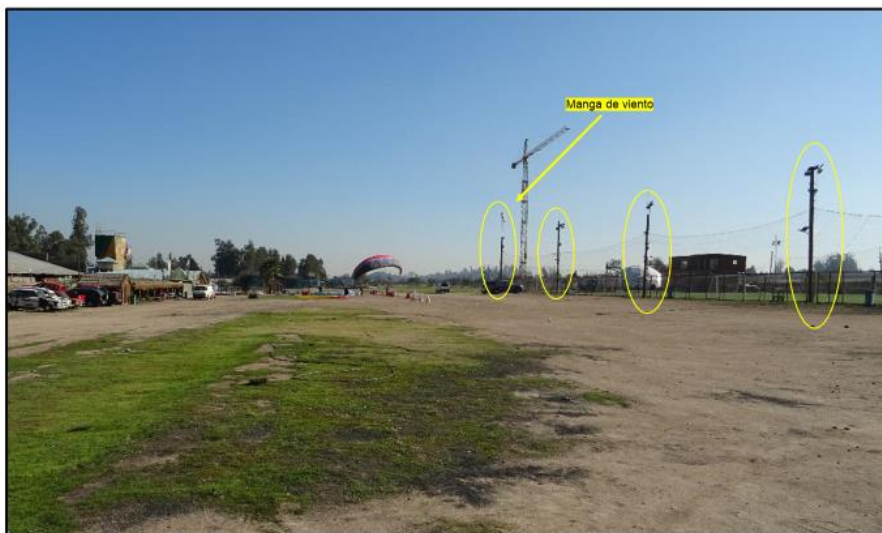
- Los pilotos deben llegar a una altura no superior a 10 m dentro de la zona para lograr un aterrizaje de forma segura, dentro de la zona de contacto.
- Las referencias visuales que señalan esta altura y el viento son postes de iluminación que se encuentran al costado derecho de la zona y una manga de viento ubicada sobre uno de ellos, estos postes miden aproximadamente 10 m de altura.

**Imagen N°9: Referencias visuales de altura.**

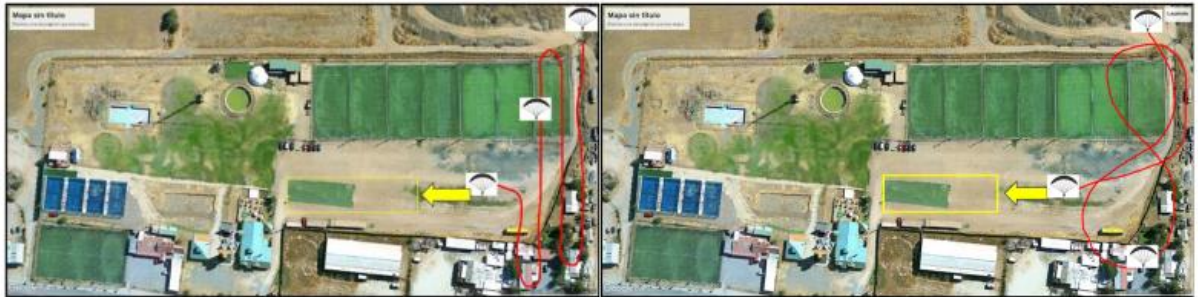
- En la eventualidad que el piloto aprecie que ingresó a la zona a una mayor altura, este puede realizar maniobras para descender al costado Este de la zona de aterrizaje,

realizando patrones de vuelo en “S” (eses) u “8” (ochos), hasta alcanzar la altura requerida para aterrizar de forma segura dentro del lugar previsto para este fin.

**Imágenes N°10 y 11: Patrones de vuelo para descender antes de aterrizar.**

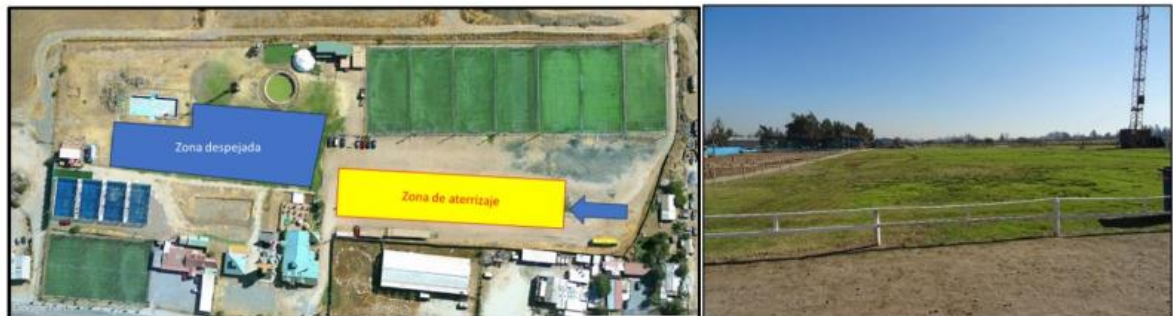
- Sí, aun así, el piloto no alcanzara la altitud deseada, se recomienda continuar el vuelo en la dirección de la aproximación hacia el oeste y aterrizar en un sector despejado de obstáculos que se encuentra a continuación de la zona de aterrizaje, la finalidad es mantener siempre la vela con viento relativo, enfrentando al viento, para que la vela tenga un mejor comportamiento.

**Imágenes N°12 y 13: de la zona despejada al oeste.**

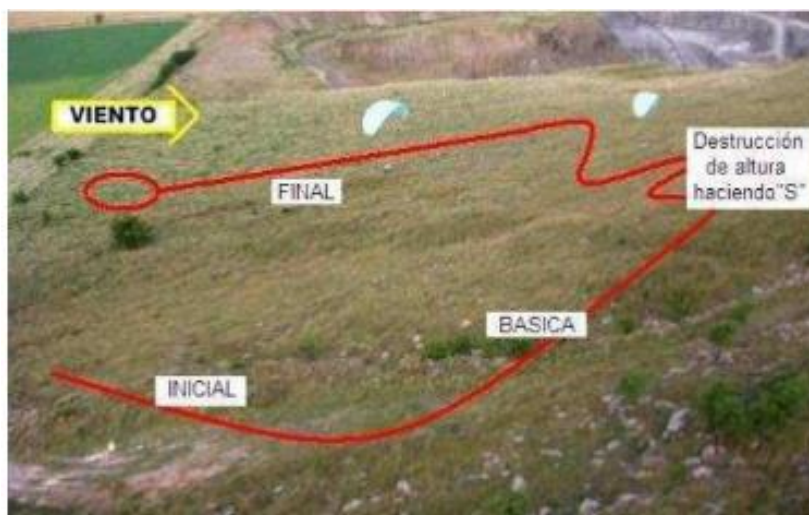
- La entrada en la fase final se debe hacer con buena velocidad, y de acuerdo con cómo se está realizando la aproximación, "larga" o "corta", el piloto jugará con las velocidades descritas anteriormente para corregir la misma. Sí la aproximación es muy larga conviene hacer unas "eses" para destruir altura."

**Imagen N°14: Figura de tránsito para aterrizar.**
