## INFORME PRELIMINAR 36 MESES DEL SUCESO DE AVIACIÓN N° 2033-23

Fecha suceso: 02 de julio 2023.

Lugar: Aeródromo Municipal de Vitacura (SCLC), Región Metropolitana

Aeronave: Helicóptero Robinson R 44II

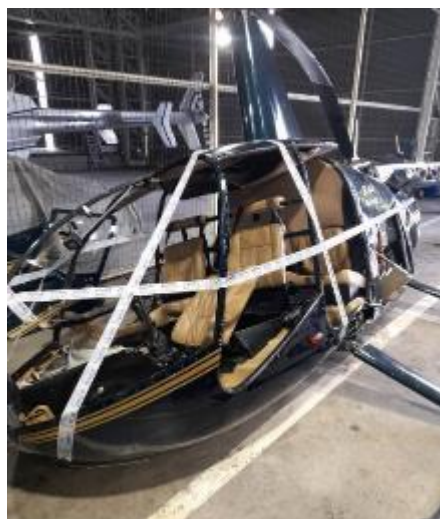
La aeronave para inspeccionar se trasladó al interior de un hangar, del citado aeródromo quedando en resguardo por la autoridad Aeronáutica. (Fotografía 23)

**Fotografía 23: Vista de la aeronave en el hangar de resguardo.**

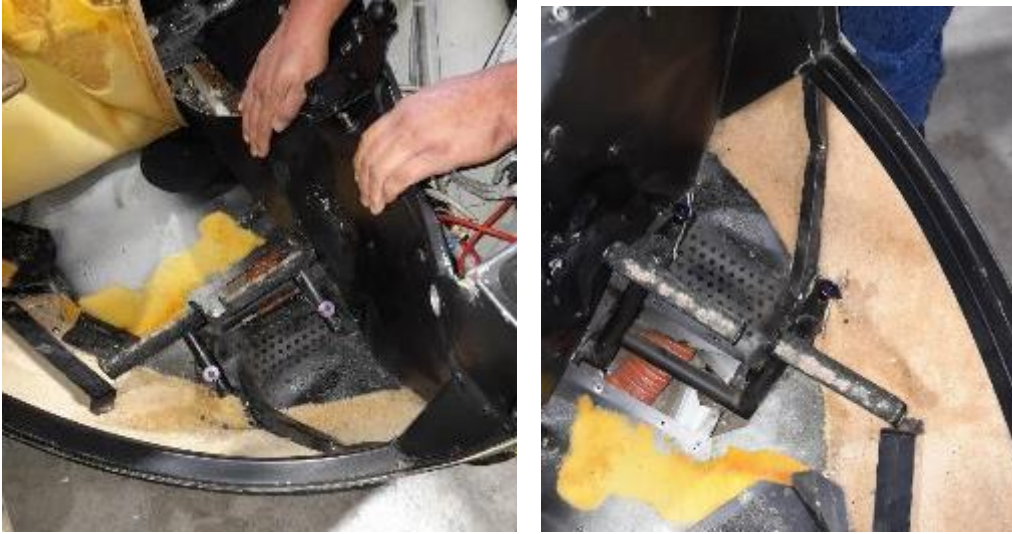
Se procede a despejar el área de los pedales del piloto. (Fotografías 24 y 25)

**Fotografías 24 y 25: Vistas del área de los pedales del piloto.**

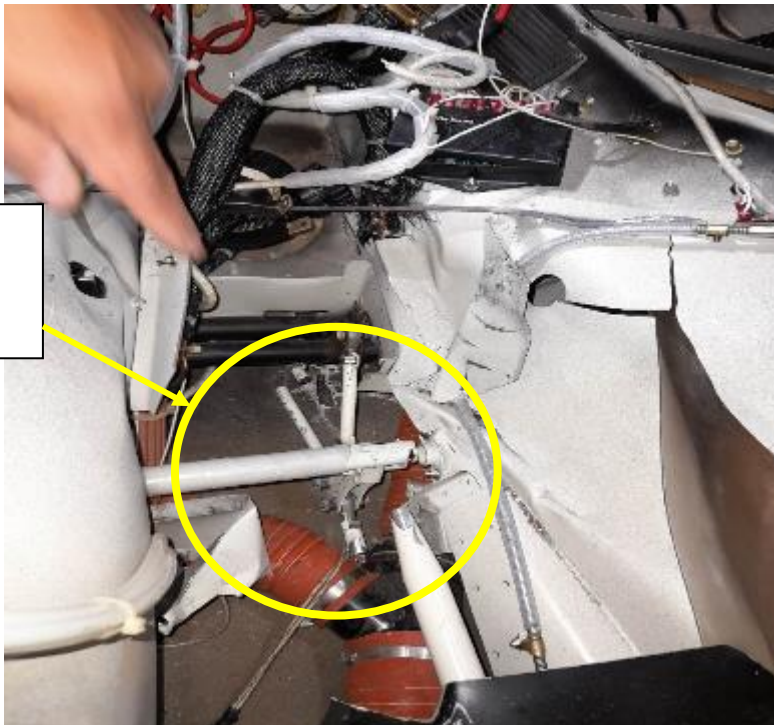
Se retira parte del piso de la cabina sector del copiloto a fin de acceder a las varillas de mando hacia el rotor de cola. (Fotografía 26)

Zona de las  
varillas, tubo y  
bellkran

**Fotografía 26: Vista del área interior del piso lado copiloto.**

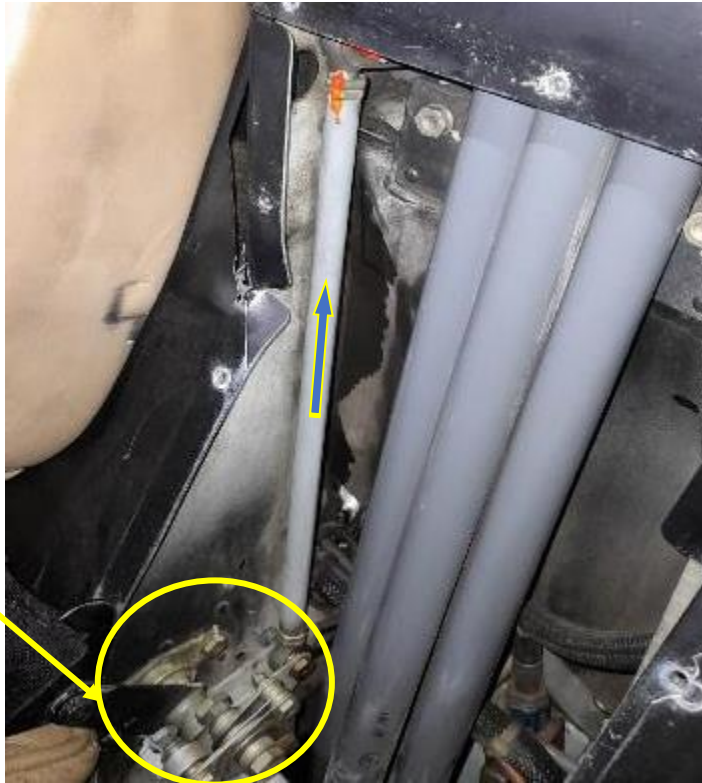
BELLKRAM  
ASSEMBLY

El movimiento efectuado desde la varilla cortada fue transmitido hacia la zona de la Bellkran Assembly, ubicada detrás de los asientos traseros. (Fotografía 29)

El conjunto del Bellkran Assembly transmite el movimiento hacia arriba, a la zona del cono de cola.

**Fotografía 29: Vista del conjunto Bellkran Assembly.**

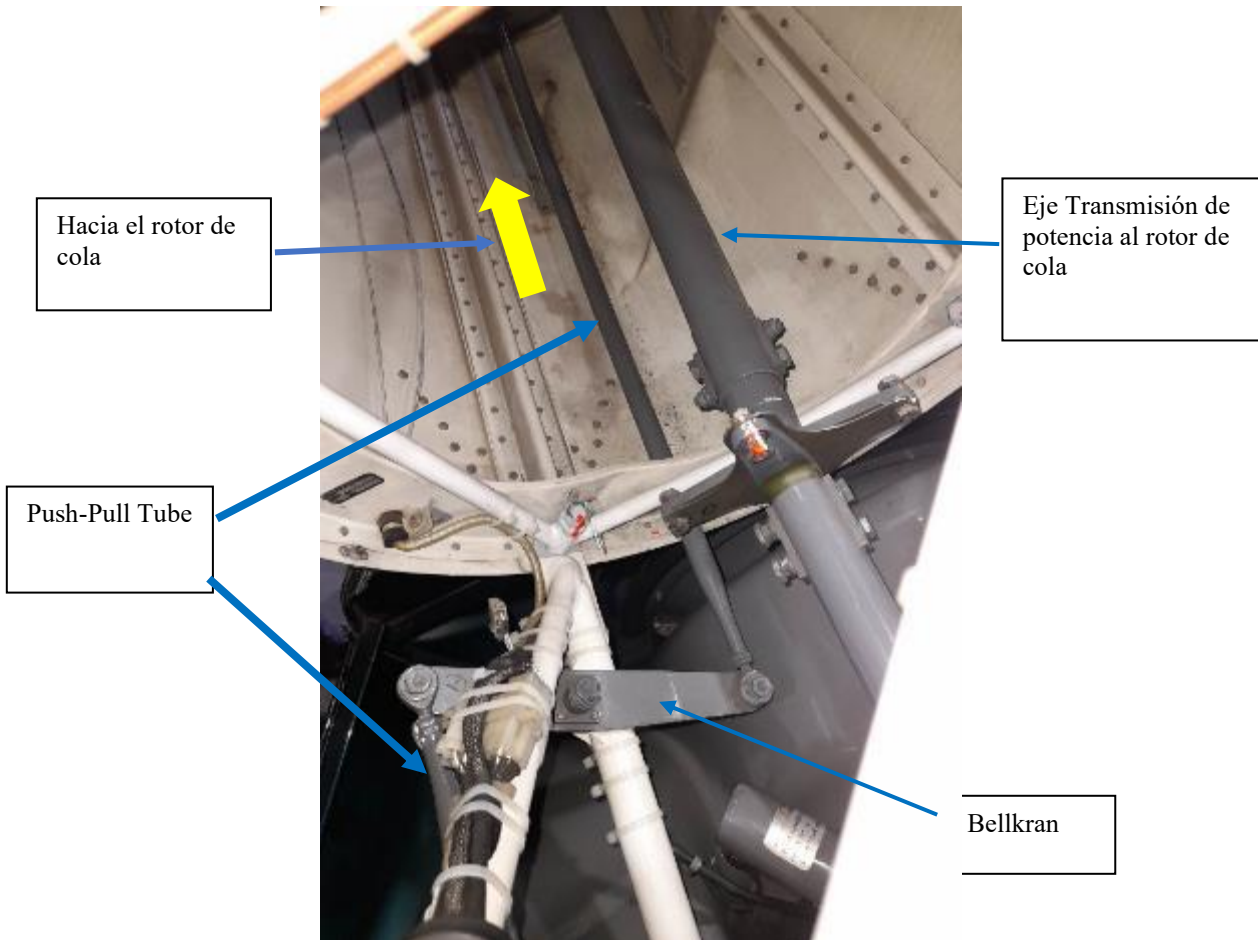
Área interior del cono de cola donde se transmite el movimiento de los Push-Pull Tube hacia el rotor de cola. También se puede ver el eje de transmisión de potencia al rotor de cola. (Fotografía 31)

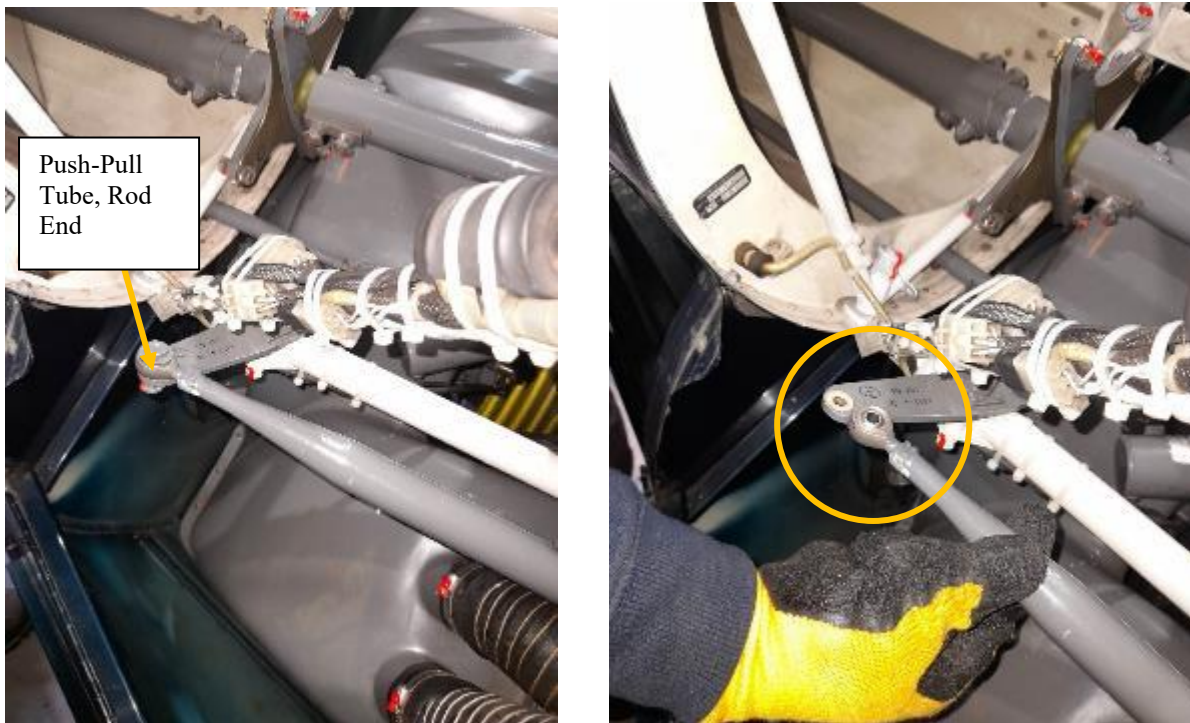
Para la verificación del movimiento hacia los pedales se desmonto el Push Pull Tube desde el terminal, (Rod End). (Fotografías 32 y 33)

**Fotografías 32 y 33: Vistas de la desconexión del Rod End.**

Esta prueba permitió la verificación del movimiento hacia la zona de los pedales.
