**INFORME FINAL
INCIDENTE DE AVIACIÓN
Nº 1762AE**

Aeronave : Pilatus PC 12/47E.

Lugar : Aeropuerto Arturo Merino Benítez

Fecha : 30 de diciembre de 2015

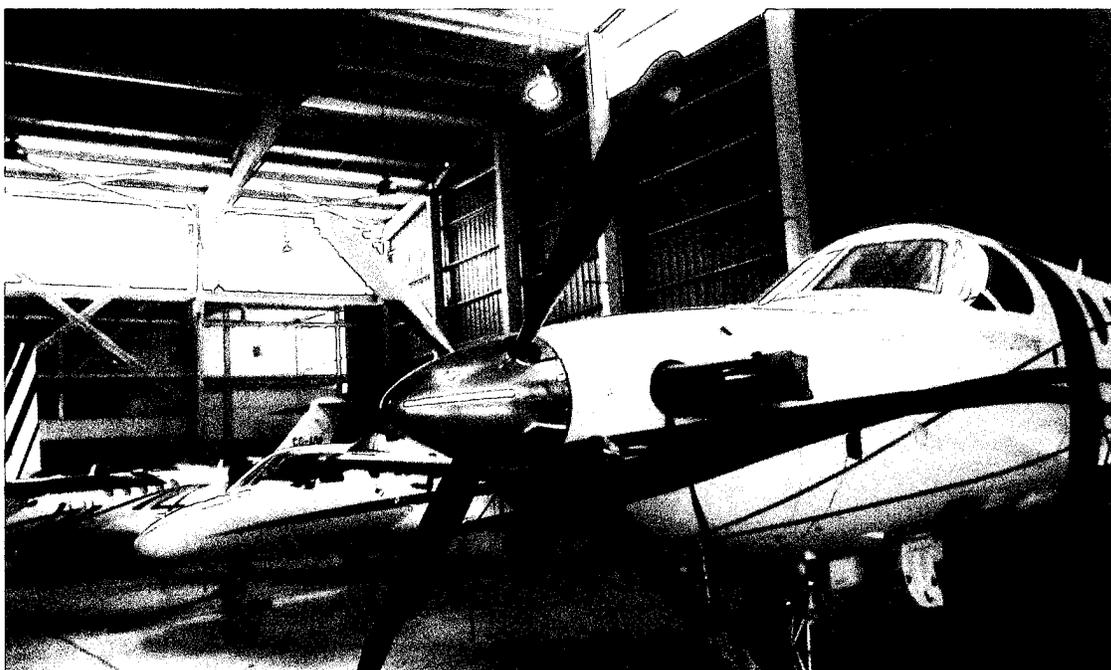
1. Vista parcial del avión Pilatus modelo PC-12/47E.
2. Mecanismos de control del timón y rueda de nariz (+/- 12 grados)
3. Conjuntos de frenos, lado izquierdo y derecho, respectivamente.
