INFORME FINAL ACCIDENTE DE AVIACIÓN Nº 1780OR

Aeronaves : HELICÓPTERO MARCA EUROCOPTER,
MODELO AS350 B3.

Lugar : QUEBRADA SAN ANDRÉS, CIUDAD DE
COPIAPÓ, REGIÓN DE ATACAMA.

Fecha : 05 DE JUNIO DE 2016.

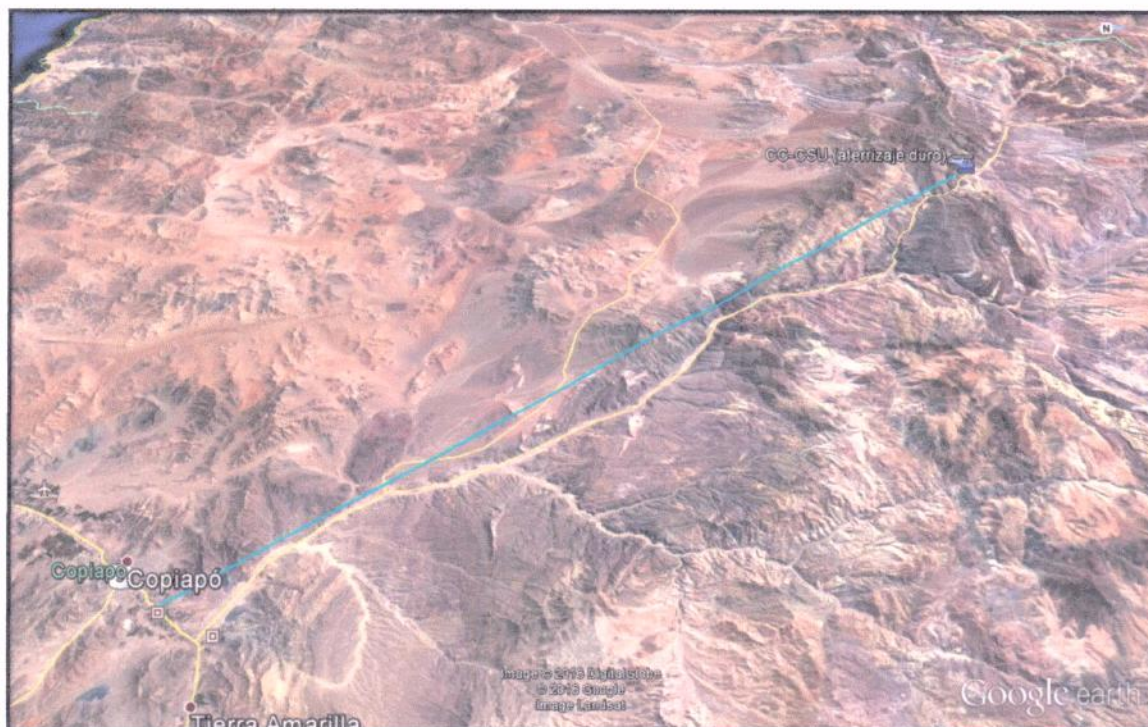
- 1.6.7.1. El lugar del suceso, se encontraba entre cerros de la Quebrada San Andrés, distante a 85 kilómetros al Noreste de la ciudad de Copiapó.

- 1.6.7.2. El lugar de aterrizaje del helicóptero, se encontraba a 8.050 pies de altitud y la cima del cerro desde donde transportaban los pasajeros, se encontraba a 8.500 pies de altitud.
