INFORME FINAL ACCIDENTE DE AVIACIÓN Nº 1781WS

Aeronave : AVIÓN ANFIBIO LAKE LA-4-200.

Lugar : SECTOR DE QUINCHED, COMUNA
DE CHONCHI, REGIÓN DE LOS
LAGOS.

Fecha : 25 DE JUNIO DE 2016.

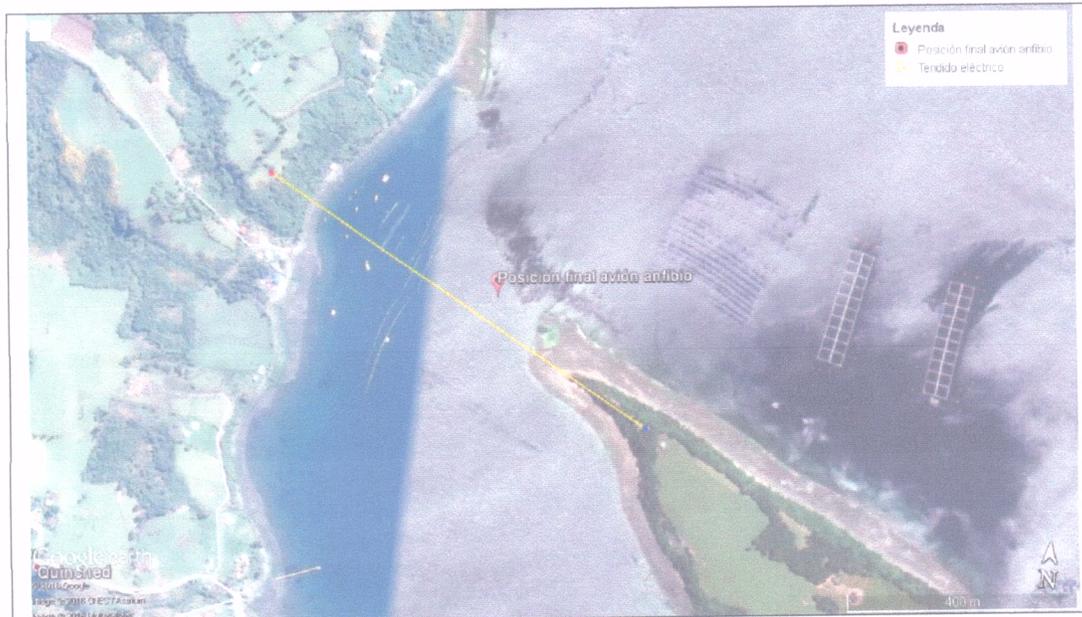
1. Imagen Google Earth de la zona del accidente, con indicación del sector en que se encontraba el tendido eléctrico (en amarillo) y la posición final de la aeronave (punto rojo).
