COMUNICAR MAS SEGURO

INVESTIGACION DE ACCIDENTES

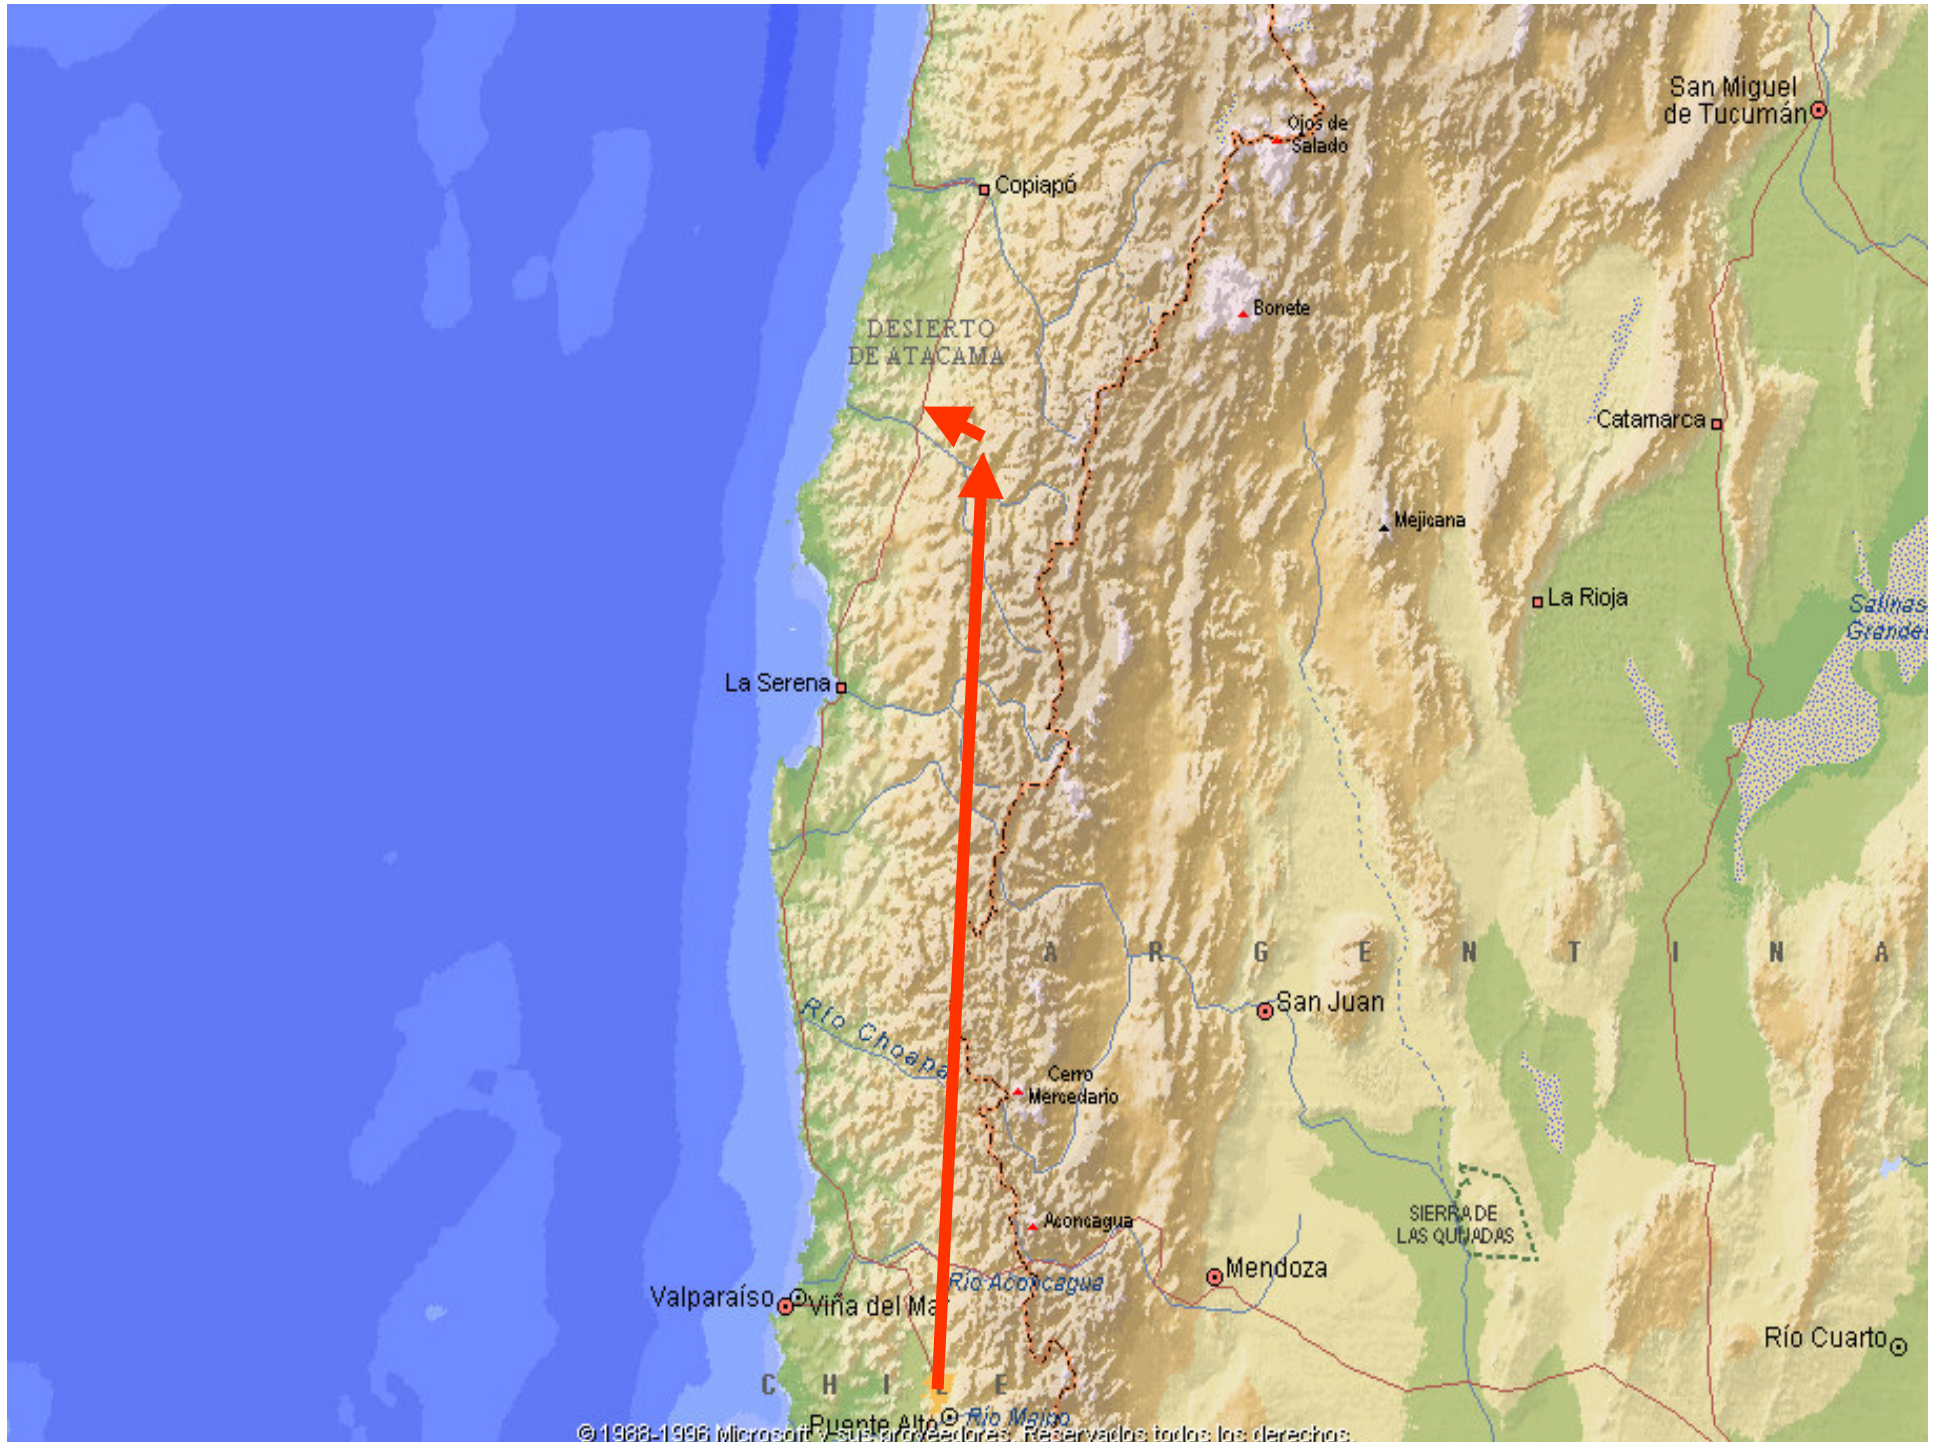
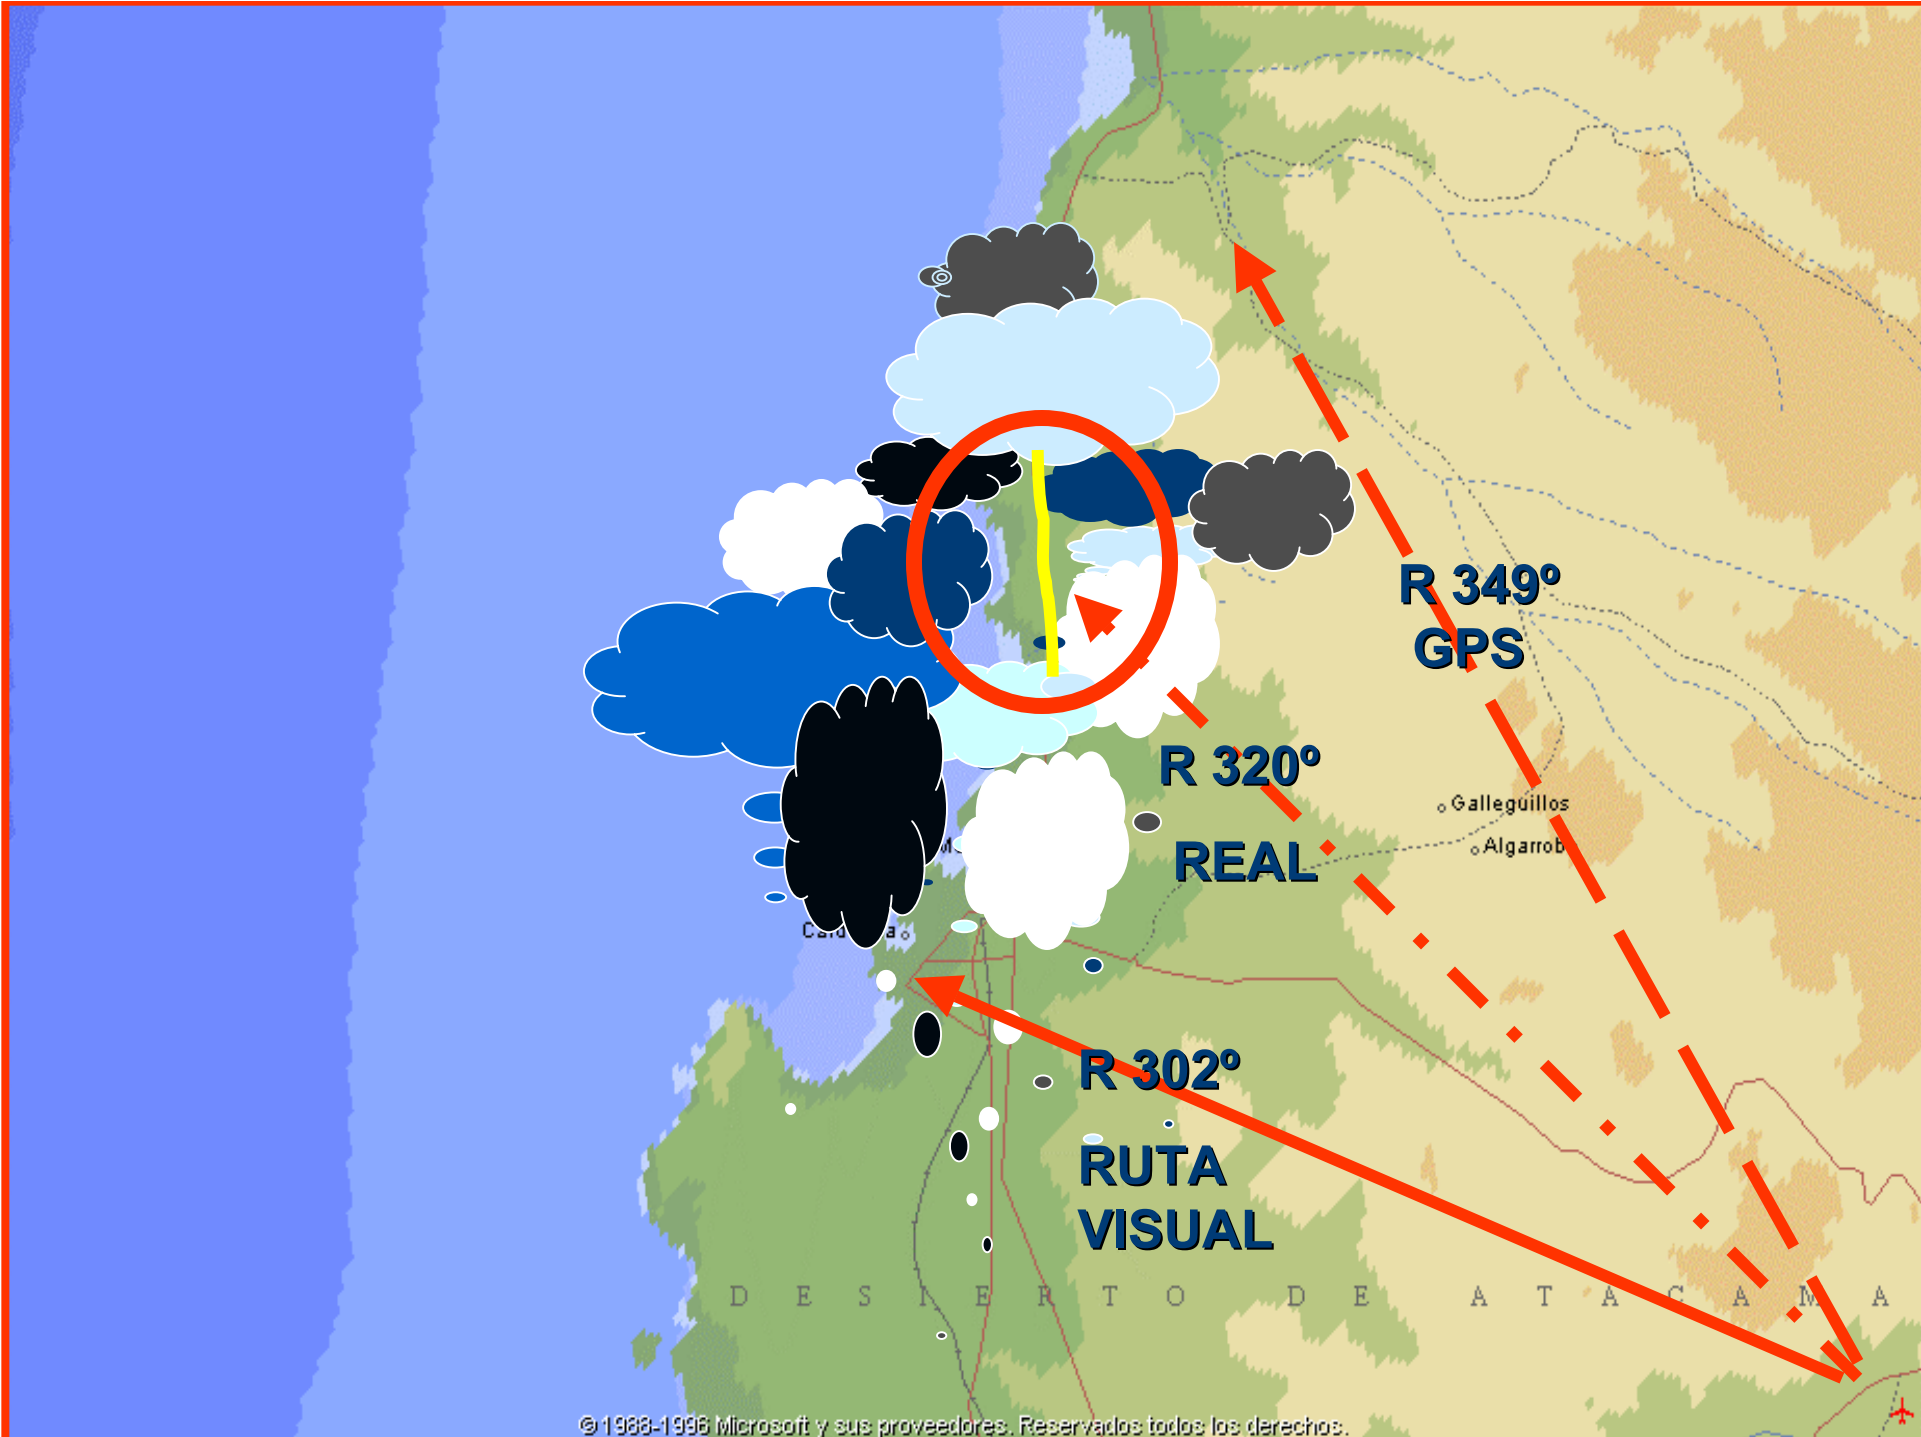
- ADF ERRÁTICO EN VUELO (BAJA ALTURA)
- DATOS GPS COPIADOS DE AGENDA PERSONAL DEL PILOTO (GRADOS, MINUTOS, SEGUNDOS)
- EL PILOTO NO MANTUVO COMUNICACIONES EN VUELO CON OTRAS AERONAVES Y DEPENDENCIAS DE DGAC
- EL PILOTO NO ASISTIÓ A LOS BREAFING INICIALES, NO RECIBIÓ INFORMACIÓN GENERAL DE RUTAS A SEGUIR, CURSOS, DISTANCIAS TIEMPOS ESTIMADOS.
- DESPEGÓ UN DÍA ANTES DESDE EL PUNTO INICIAL

- ATERRIZAJE EN UNA CARRETERA DEBIDO A QUE EL PILOTO NO ENCONTRÓ SU AERÓDROMO DE DESTINO, AL UTILIZAR COMO AYUDA PRIMARIA EL GPS, SIN EMPLEAR LAS TÉCNICAS DE NAVEGACIÓN VISUAL PLANIFICADAS.
