**INFORME PRELIMINAR 12 MESES DEL SUCESO DE AVIACIÓN N° 2047-24**

**06 de febrero del 2024**

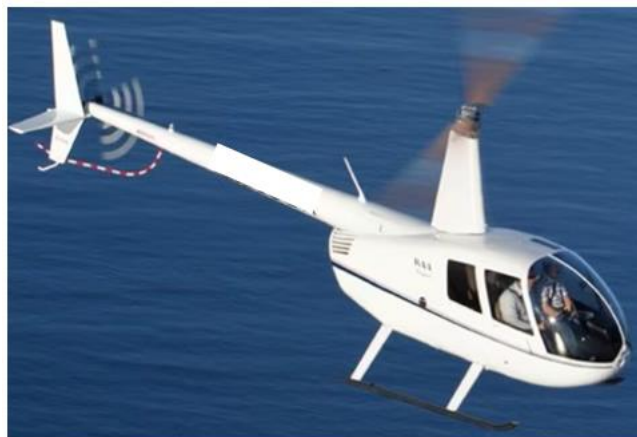
Referencia de una aeronave Helicóptero Robinson, modelo R 44 II.

<b>Aeronave</b>	<b>Helicóptero</b>	
<b>Fabricante</b>	Robinson Helicopters Company.	
<b>Modelo</b>	R44II	
<b>N° Serie</b>	11776	
<b>Año Fabricación</b>	2007	
<b>Horas de vuelo</b>	585,9	
<b>Pesos Certificados</b>	<b>PV</b>	1.506,6 libras
	<b>PMD</b>	2.500 libras
<b>Última inspección</b>	El 14/08/2023, a las 577,9 horas de servicio. Inspección Anual, aplicación de AD/DA y requisitos normativos.
