**INFORME FINAL  
ACCIDENTE DE AVIACIÓN  
Nº 1711WS**

**Aeronave : PARAPENTE OZONE MAGNUM 41.**

**Lugar : SECTOR PIMPINELES, ANTOFAGAS-  
TA, REGIÓN DE ANTOFAGASTA**

**Fecha : 08 DE JUNIO DE 2014.**

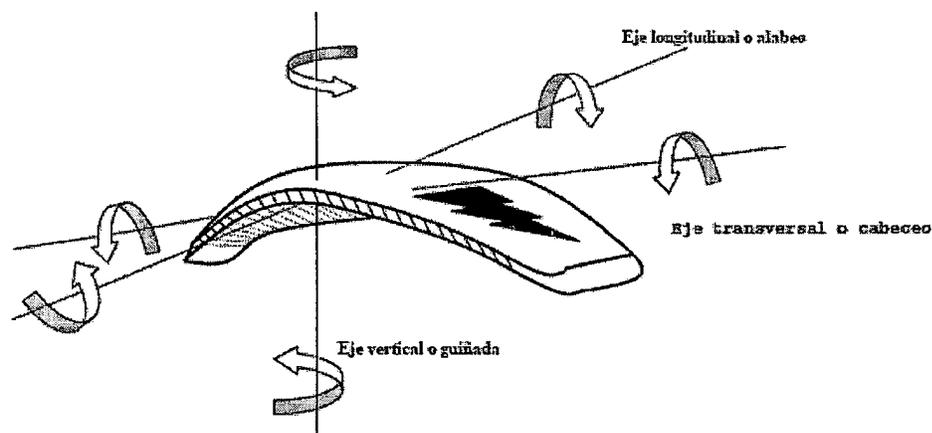
**Eje longitudinal o alabeo:** tirando de uno u otro freno se logra la inclinación lateral del ala (con el posterior giro). Casi todas las maniobras posibles en parapentismo se producen por una combinación del cabeceo y del alabeo...

**Eje vertical o de guiñada:** es una tercera posibilidad de movimiento del ala, siendo un giro en torno al eje vertical. En general el control del guiño, es un movimiento manejado automáticamente por el diseño del velamen. Para lograrlo se debe girar con los mandos únicamente, sin 'cargar peso' con la silla. El piloto no puede girar mucho el parapente sin alabeo...
