INFORME FINAL ACCIDENTE DE AVIACIÓN Nº 1585CG

Aeronave : Avión Piper Cheyenne PA-31T.
Lugar : Aeródromo Rodelillo (SCRD),
Comuna de Viña del Mar,
Región de Valparaíso.
Fecha : 15 de abril del 2011.

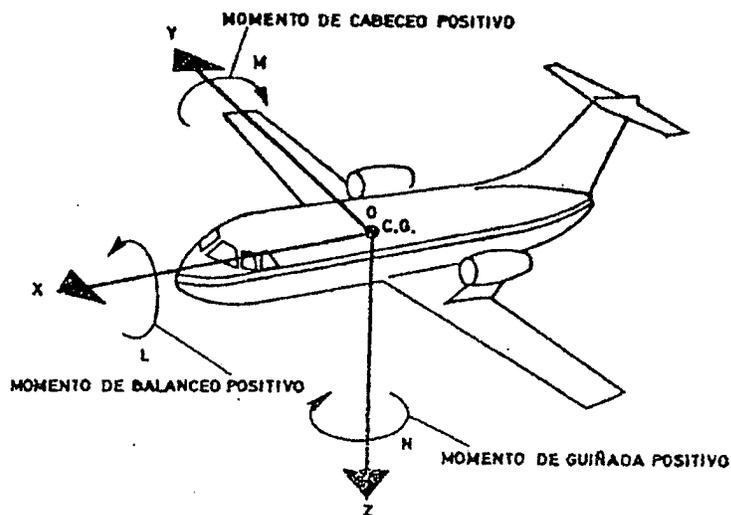
Fig. 12.4.

"Ejes de referencia: con el fin de estudiar la estabilidad del avión, es necesario como en cualquier otro problema de la mecánica, establecer un sistema de ejes rotogonales. El origen de los ejes O será el centro de gravedad del avión. El eje OX, longitudinal, está situado en el eje de simetría del avión, y hacia el morro, figura 12.4. El eje OY, lateral, es perpendicular al plano de simetría, y su sentido positivo es hacia el ala derecha. El eje OZ, vertical, situado en el plano de simetría del avión y sentido positivo hacia abajo.

El de ejes así definido, forma un triedro a derechas (dextrorsum). Un momento alrededor del eje OX lo designaremos por L, y tendería a producir un giro lateral (balanceo). Los momentos alrededor del eje OY, los designaremos por M y producirían movimientos de cabeceo. Los momentos alrededor del eje OZ, los designaremos por N y producirían movimientos de guiñada. Los sentidos de estos momentos L, M y N que consideraremos positivos, según el sistema de ejes que hemos escogido, se indica en la figura 12.4. Así por ejemplo, un momento N positivo (guiñada) haría girar el avión hacia la derecha, o un momento positivo M (cabeceo) tendería a encabritar el avión".

1.13.1.2. En libro "Aerodinámica y Actuaciones del Avión", del autor Isidoro Carmona, en su Capítulo 12 "Estabilidad estática y dinámica. Generalidades" punto 12.4 "ejes de referencia" que establece lo siguiente:
