INFORME FINAL ACCIDENTE DE AVIACIÓN Nº 1614CG

Aeronave : Helicóptero BELL UH-1H.

Lugar : Parcela N° 18 Lelfunche,
localidad de Labranza, comuna
de Temuco, Región de la
Araucanía.

Fecha : 22 de febrero del 2012.

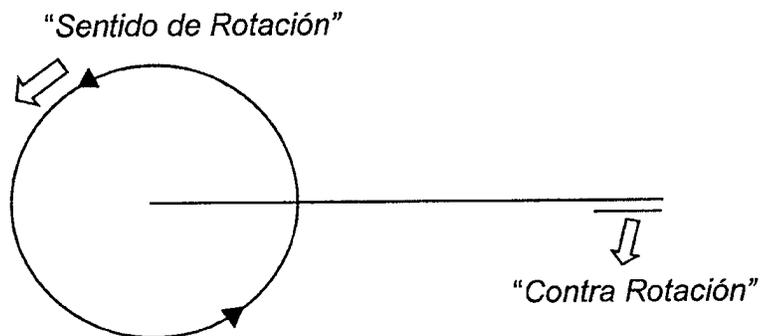
FIGURA 1

"Efecto Torque"

"En consecuencia, puede definirse efecto de torque, como la tendencia del fuselaje a rotar en sentido opuesto al motor."

"Debido a la rotación del rotor principal en el sentido indicado en la figura 1, el fuselaje del helicóptero tenderá a rotar en sentido contrario, de acuerdo al principio de acción y reacción. Por esto es necesario aplicarle una fuerza que elimine esta tendencia del fuselaje a la rotación en el sentido opuesto al rotor principal. Esta función cumple el rotor de cola, produciendo la fuerza de cola, la que elimina esta tendencia".
