**INFORME FINAL
ACCIDENTE DE AVIACIÓN
Nº 1644CG**

Aeronave : Helicóptero Bell UH-1B.

**Lugar : Fundo Sta. Juana, Comuna de
Chincolco, Región de
Valparaíso.**

Fecha : 06 de noviembre del 2012.

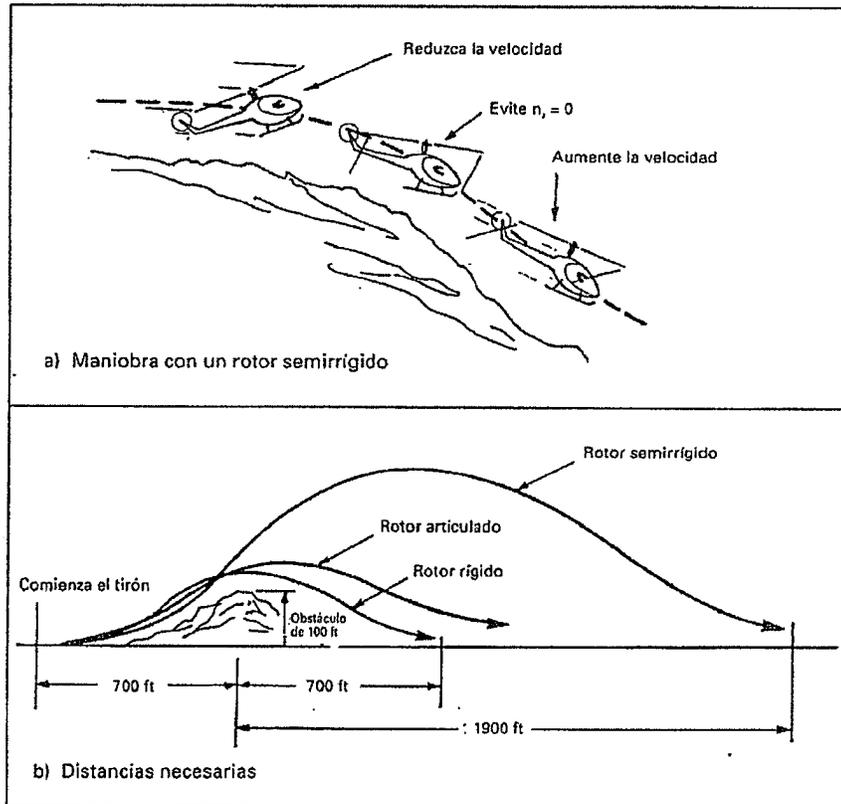
Figura 5.30. "Maniobras de descenso en vuelo":

“Las maniobras de descenso en vuelo conllevan bajos factores de carga y harán alabear el helicóptero en el sentido del empuje del rotor de cola, si el piloto intentase detener la inclinación con mando cíclico, el rotor oscilaría en la dirección opuesta al fuselaje. En consecuencia el ángulo entre el rotor y el eje puede exceder los límites permisibles. En helicópteros con rotores semirrígidos, un batimiento excesivo de la palas puede ocasionar un contacto entre los topes estáticos en la cabeza del rotor y el eje. A menos que se establezca inmediatamente una sustentación positiva, el eje puede fallar... En vuelos cerca del suelo, pequeños errores de mando pueden causar un choque contra el mismo. Por las razones anteriores vale la pena reducir la velocidad antes de descender. La reducción de sustentación necesaria para seguir el terreno disminuye con el cuadrado de la velocidad. Las capacidades del helicóptero de adaptarse al terreno en el caso de los rotores semirrígidos, articulados y rígidos se ilustra en la figura 5.30.”

Considerando que el rotor principal del helicóptero accidentado es semirrígido y que la cima del cerro (obstáculo), en la línea de fumigación, tenía una altura de 10 metros aproximadamente, para el vuelo en que ocurrió el accidente, la distancia necesaria para sobrepasarlo habría correspondido a 189 metros.

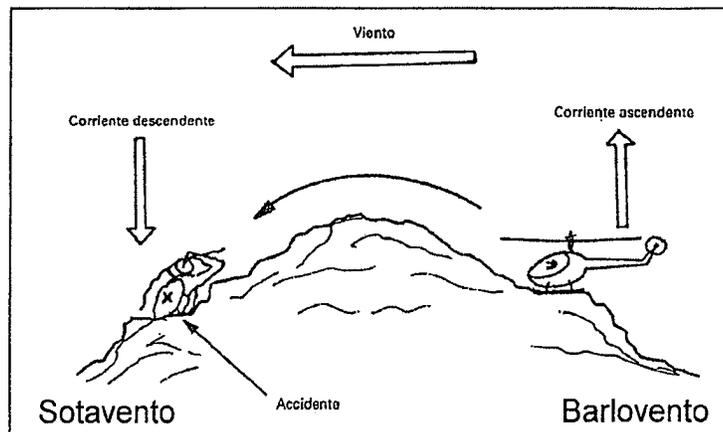
1.15.1.3. En su capítulo 6. "Vuelos sobre montañas", En el subcapítulo 6.4. "Vientos de Montaña", "figura 6,7 accidente en corriente descendente":
