# INVESTIGACION DE ACCIDENTE DE AVIACION

AERONAVE : BAE 146-200 MATRICULA

LUGAR : AERODROMO GUARDIAMARINA ZAÑARTU, PUERTO WILLIAMS

INFORME DEL ACCIDENTE DE AVIACION OCURRIDO A LA AERONAVE BAE-146 SERIE 200-A, MATRICULA DE LA EMPRESA EN EL AERODROMO GUARDIAMARINA ZAÑARTU, PUERTO WILLIAMS, EL DIA 20 DE FEBRERO DE 1991.

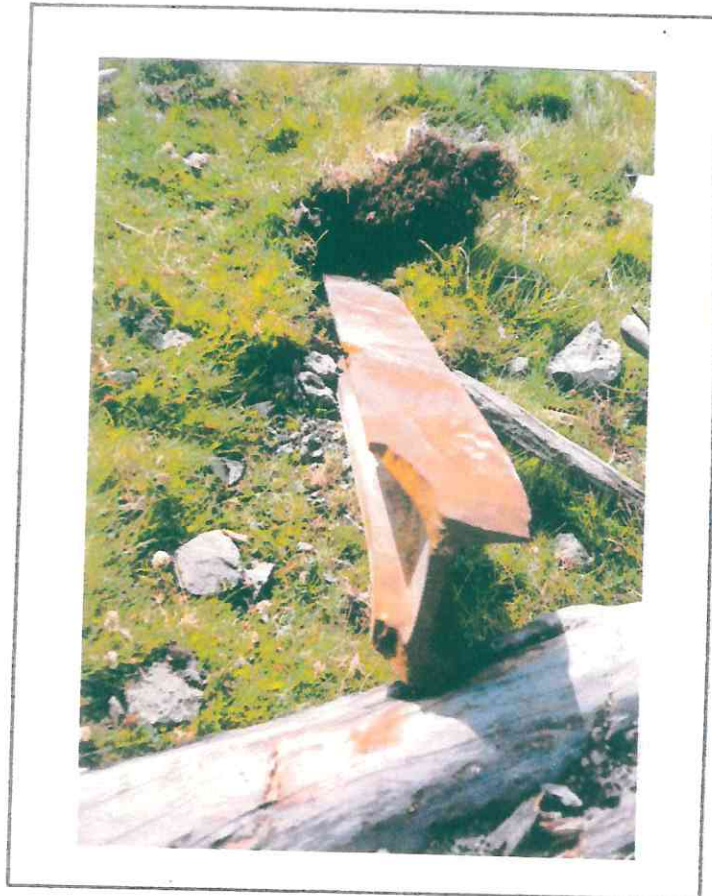
Parte del conjunto tren izquierdo principal que quedó en la playa. El corte se produjo en el Main fitting inferior y desprendimiento del shock absorber.

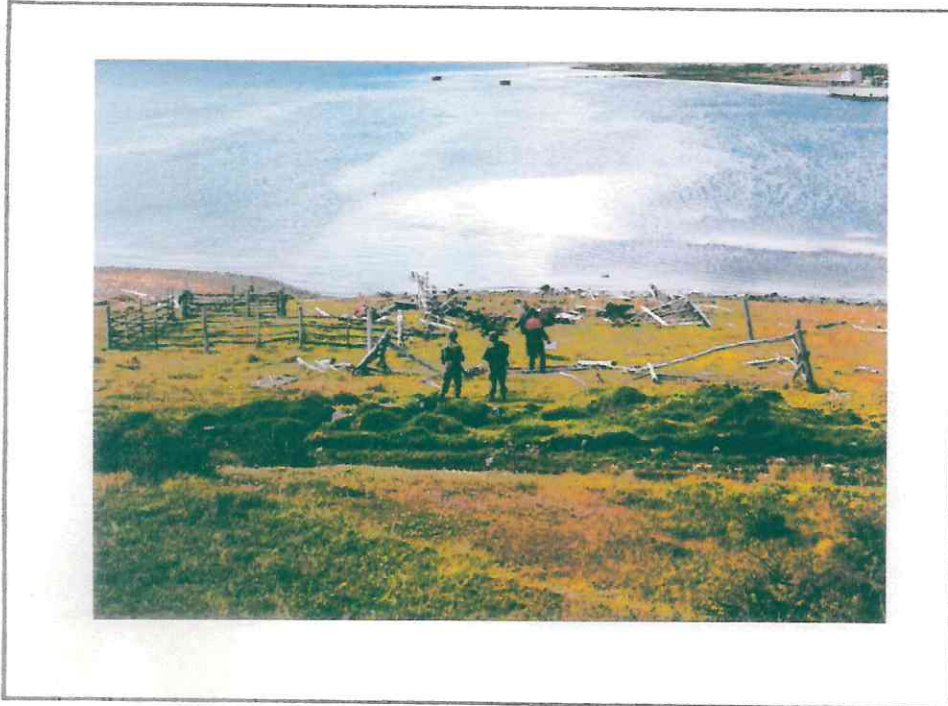
PISTA 08/26, HUELLAS DEJADAS POR TREN DERECHO

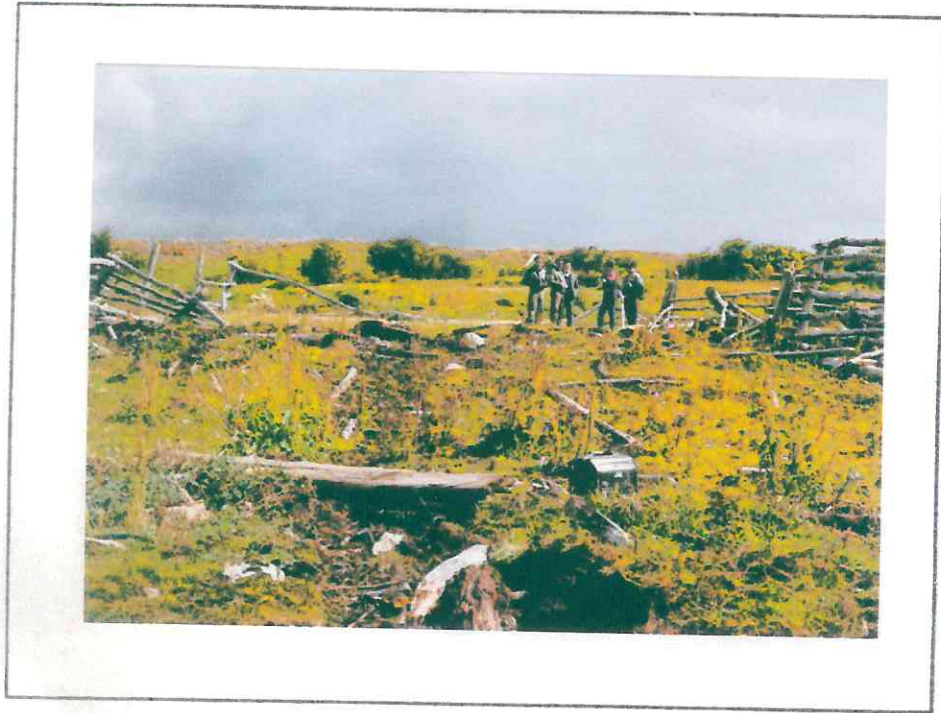
MISMA VISTA CON DESNIVEL A LA PLAYA

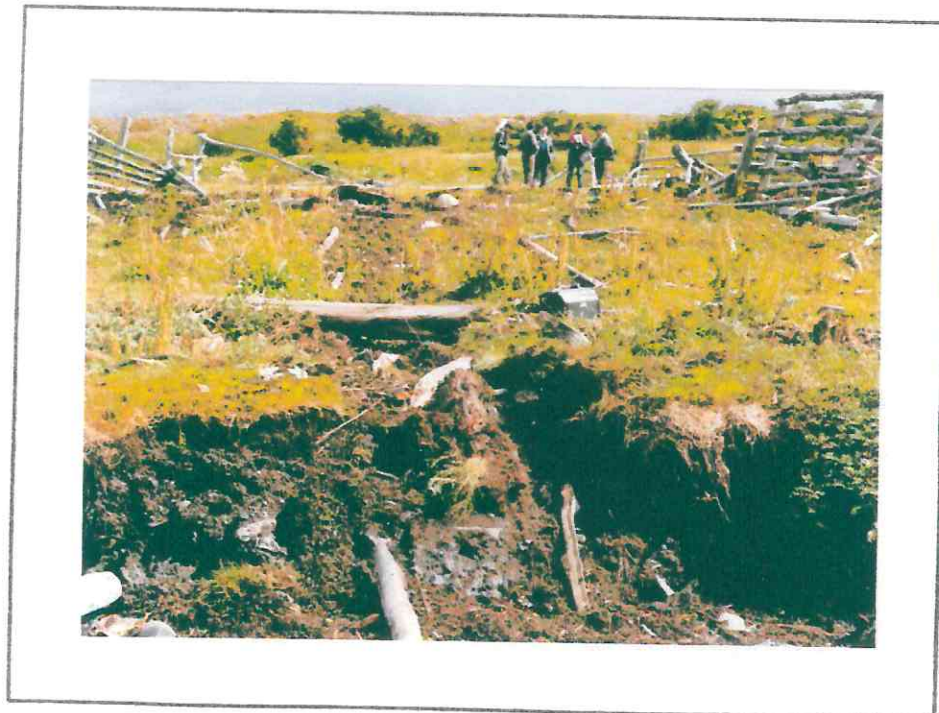
RESTO FUSELAJE EN LUGAR DE ARRASTRE

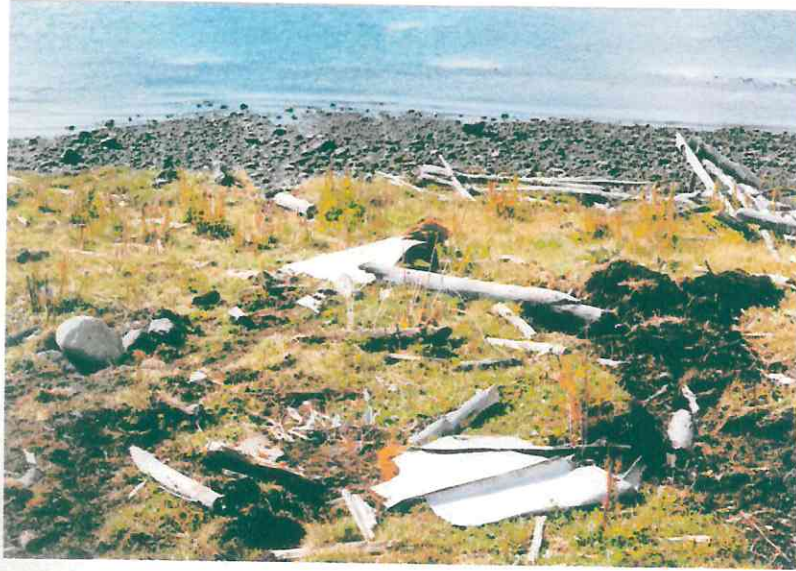
LUGAR DONDE QUEDO DEFINITIVAMENTE LA AERONAVE

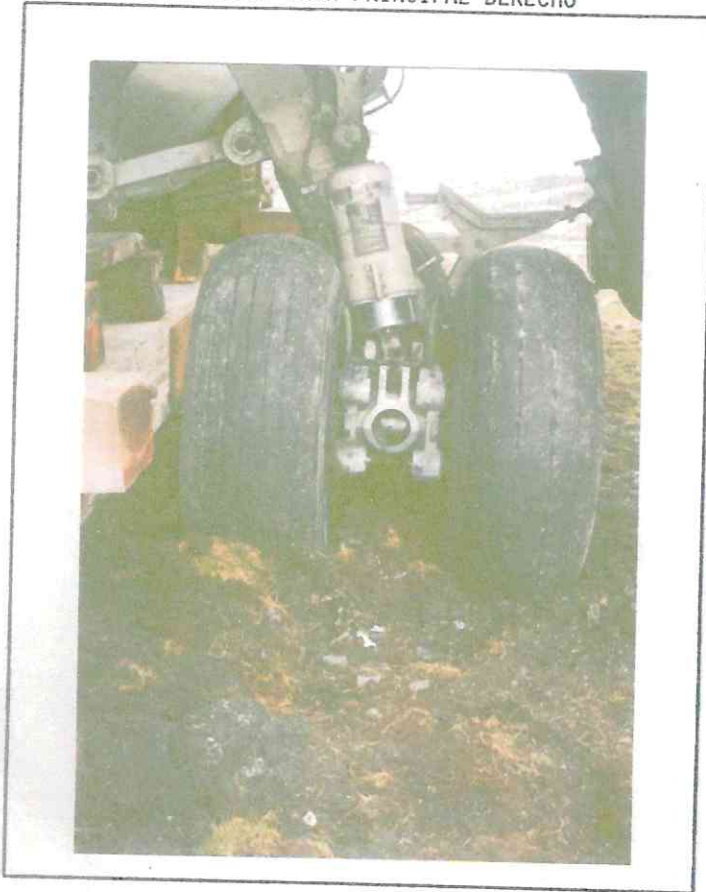
NEUMATICO EXTERIOR TREN PRINCIPAL DERECHO

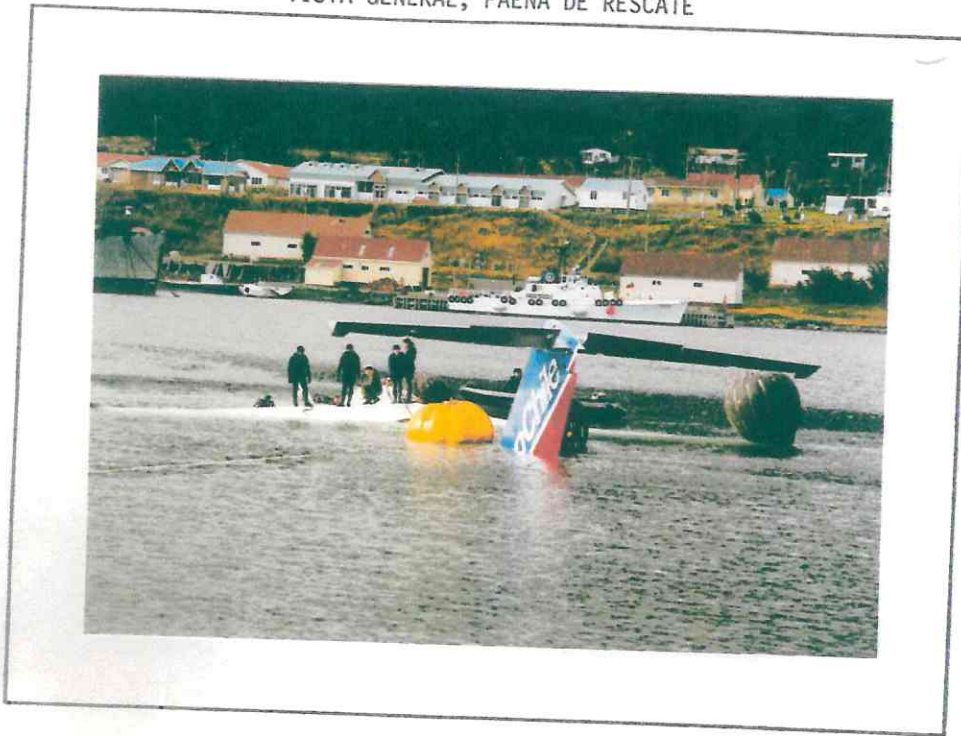
VISTA GENERAL, ANTES DE SACARLA DEL MAR
