# EFECTOS DEL ENVEJECIMIENTO EN LAS AERONAVES

# ACCIDENTE DE AVIACION

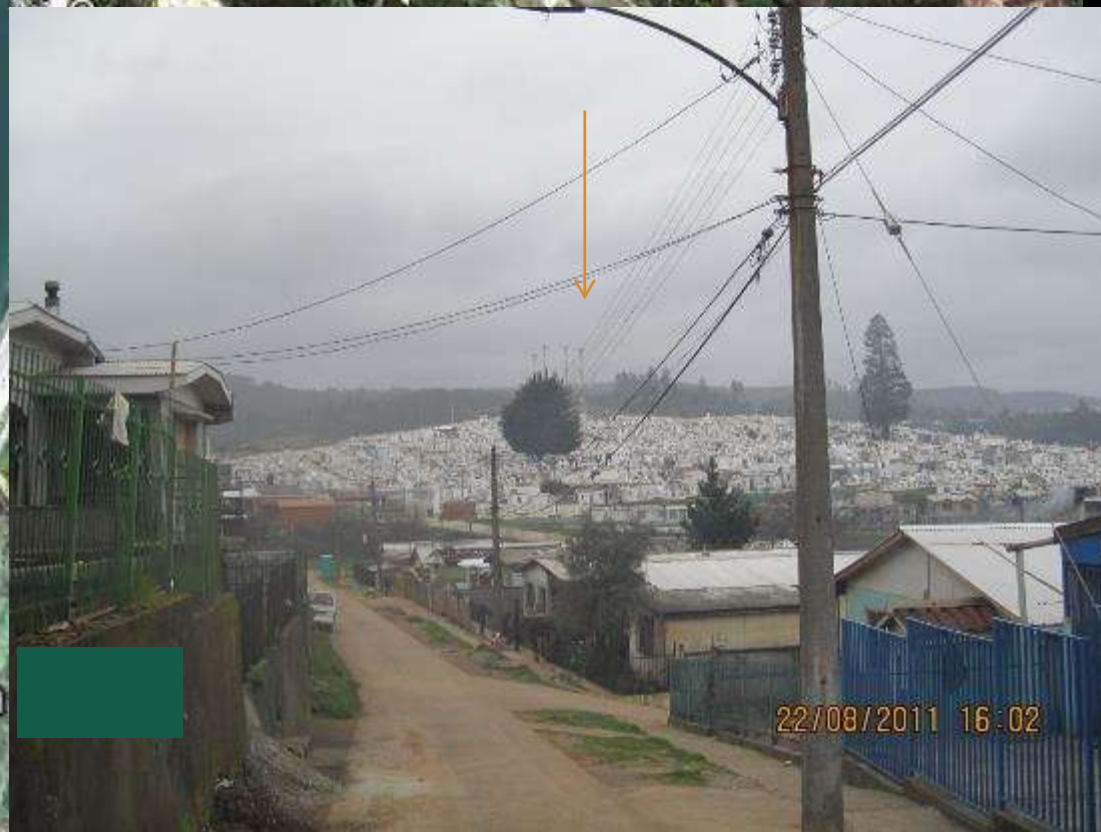
**POSIBLE TRAYECTORIA 3.000 FT**

**DESPRENDIMIENTO DEL ALA**

**AERONAVE**

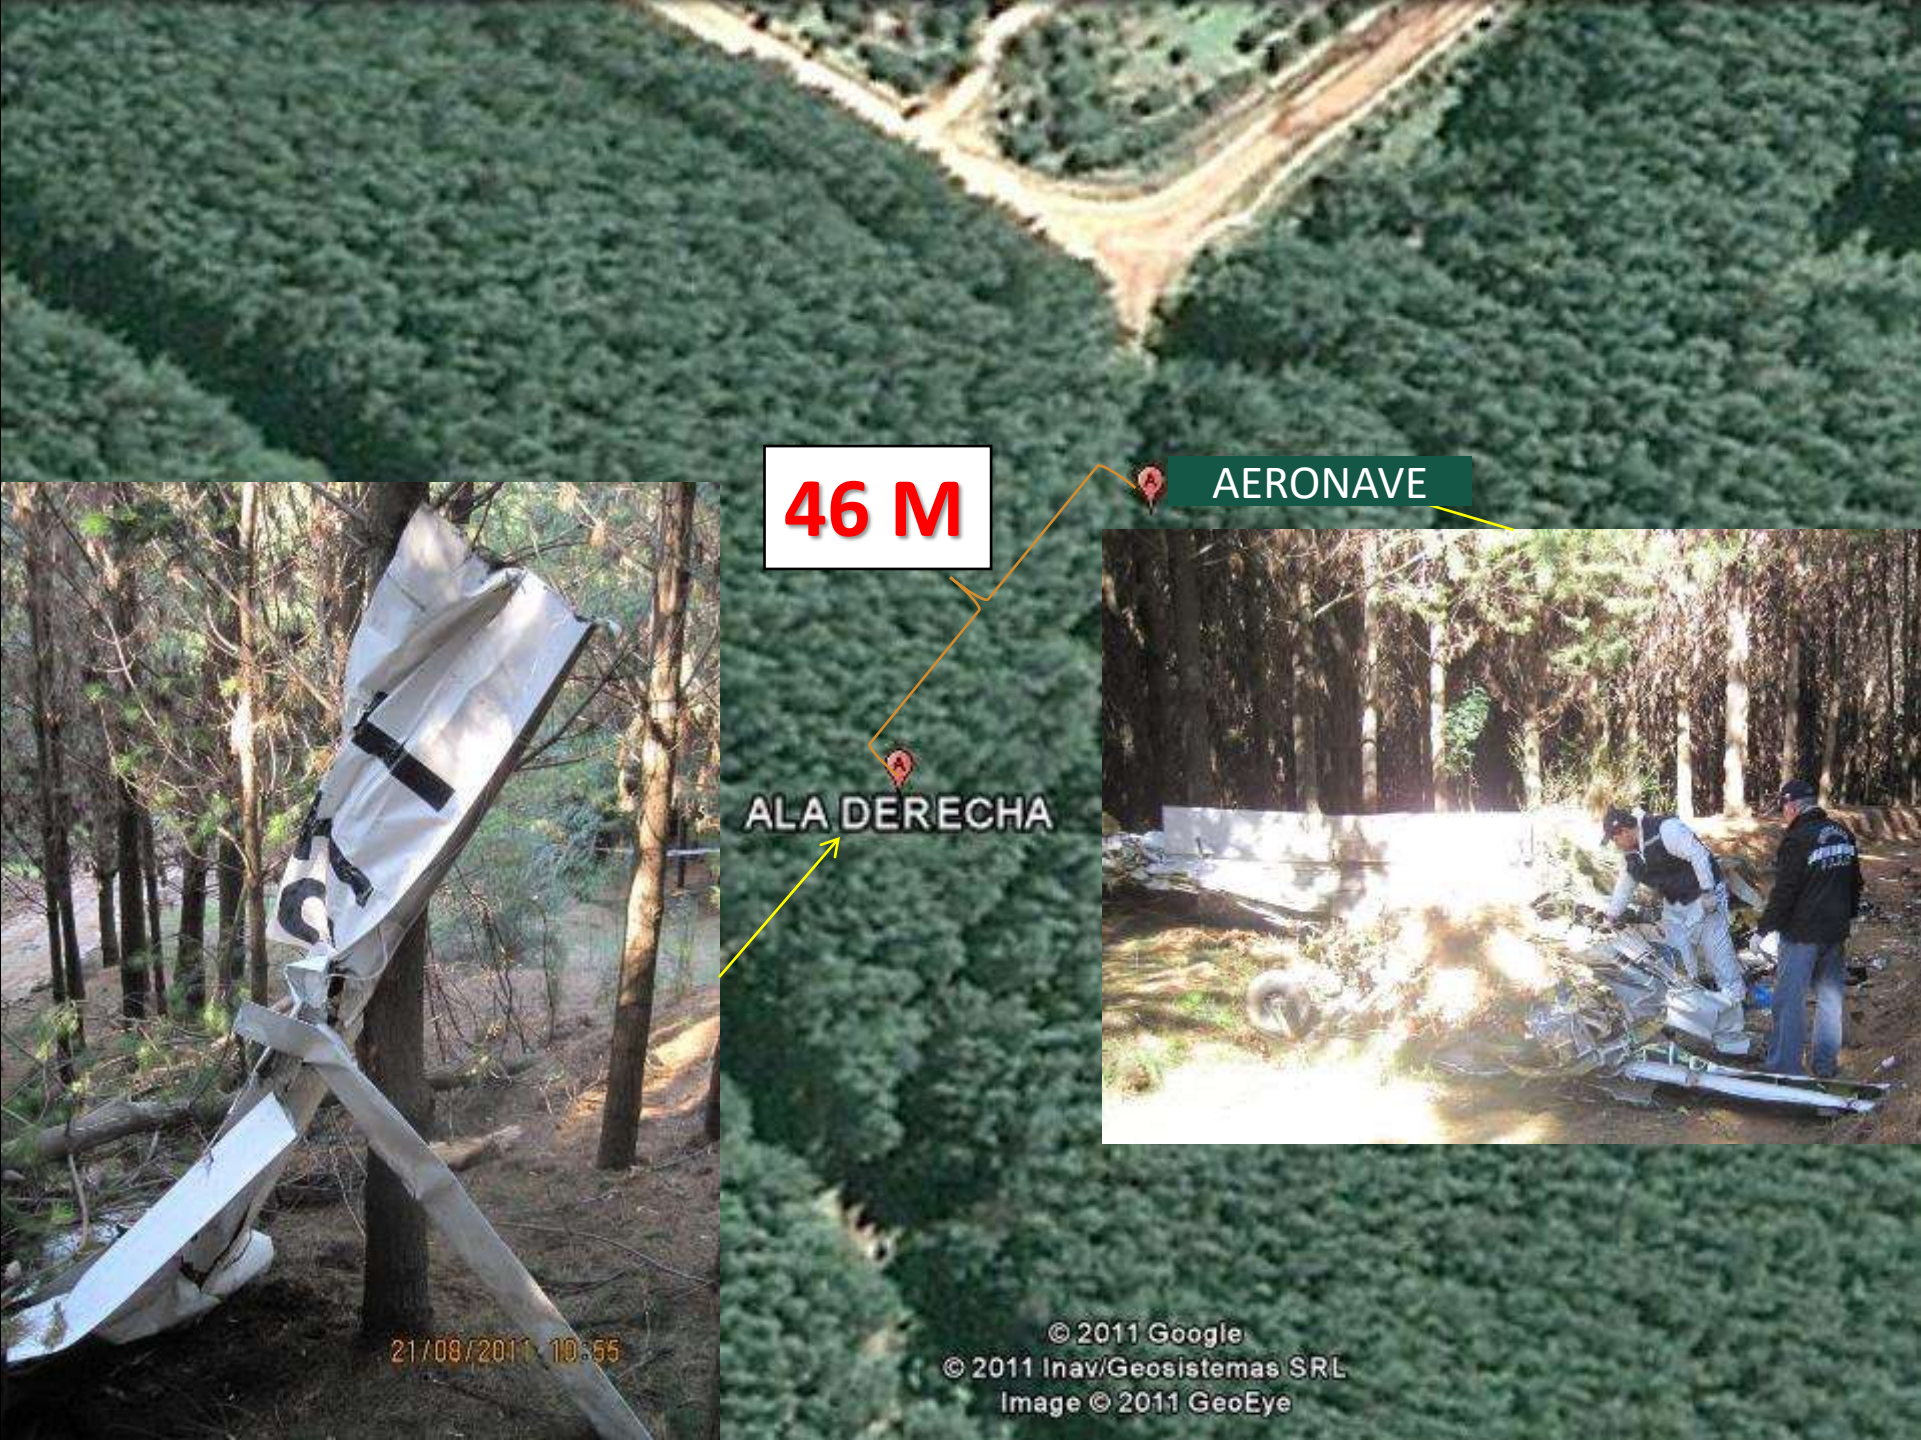
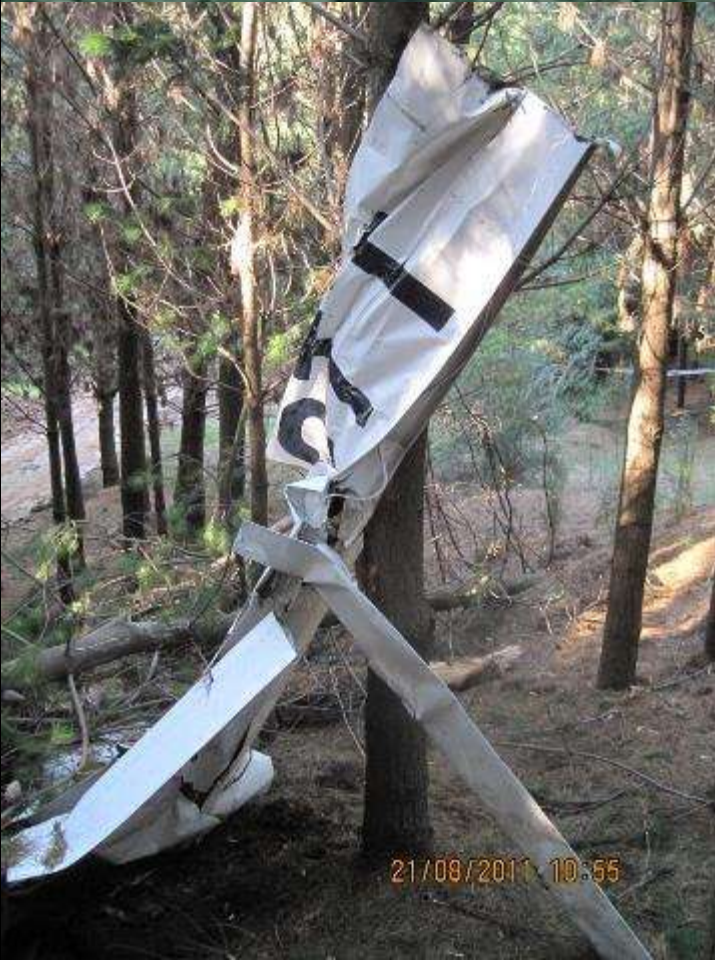
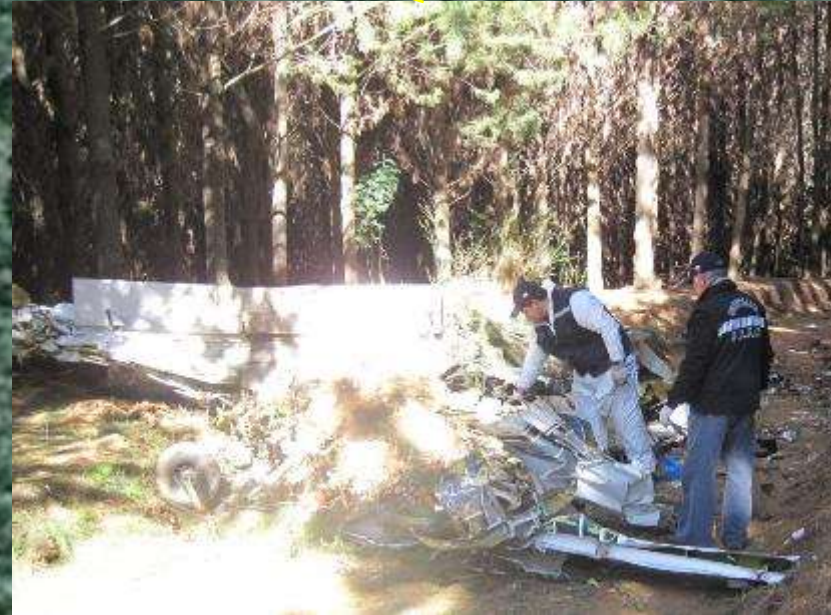
**ALA DERECHA**

- El ala derecha se desprendió en vuelo de la aeronave, producto de la quebradura de la cuerda inferior del larguero principal por fatiga de material, agravada por la corrosión en el área, provocando que el avión se precipitara a tierra.

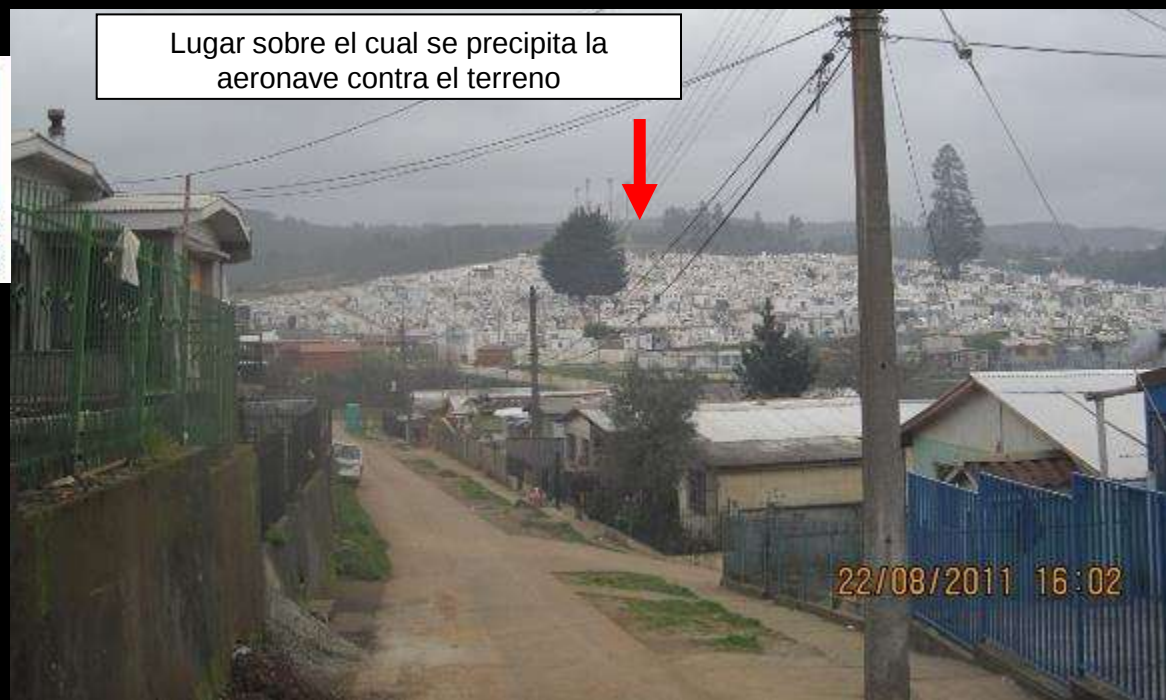
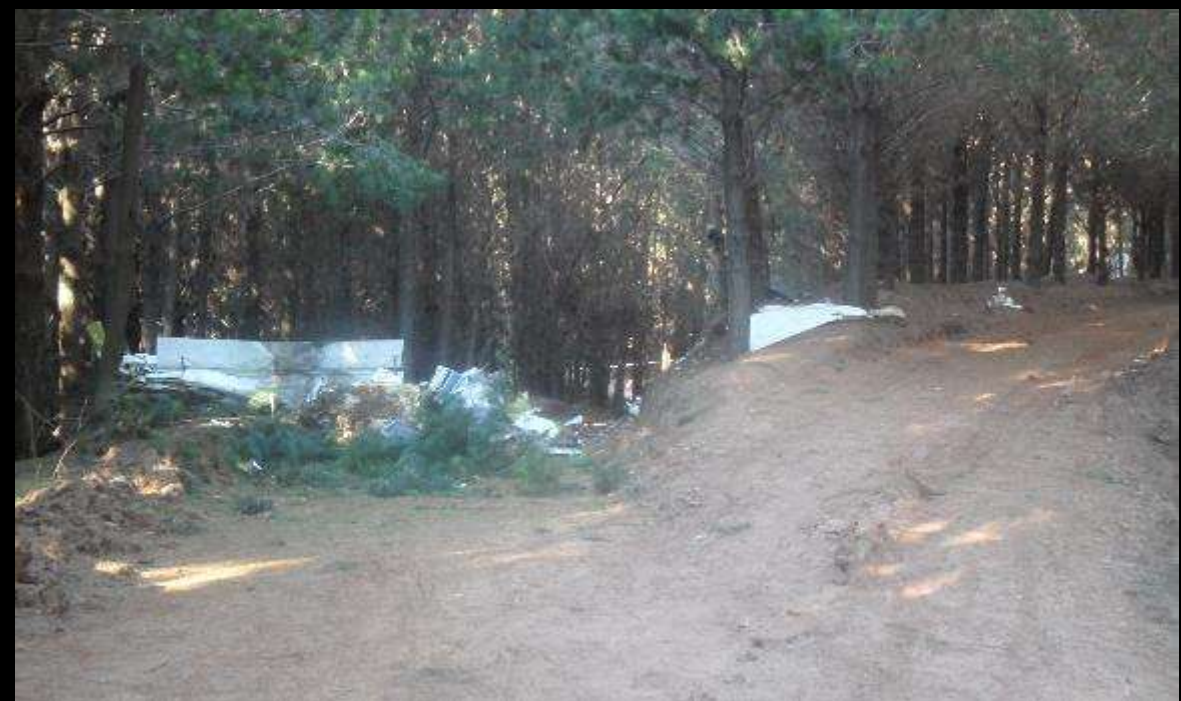
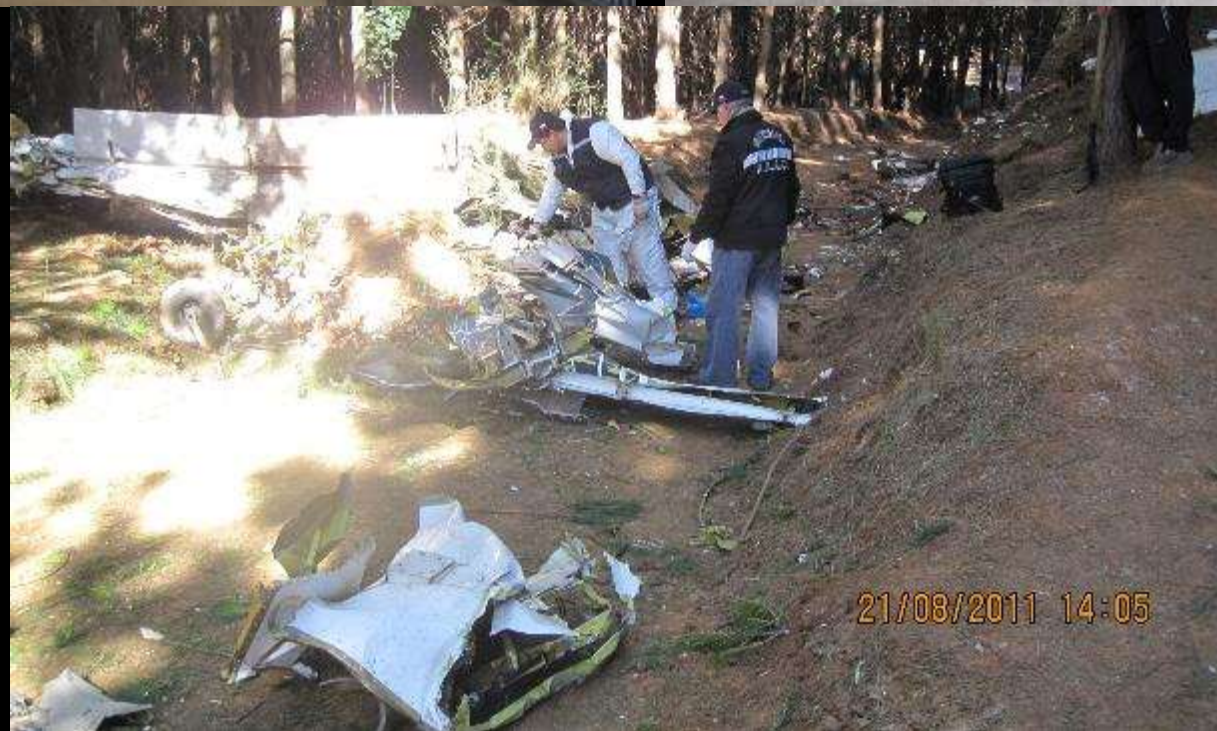
Lugar sobre el cual se precipita la  
aeronave contra el terreno

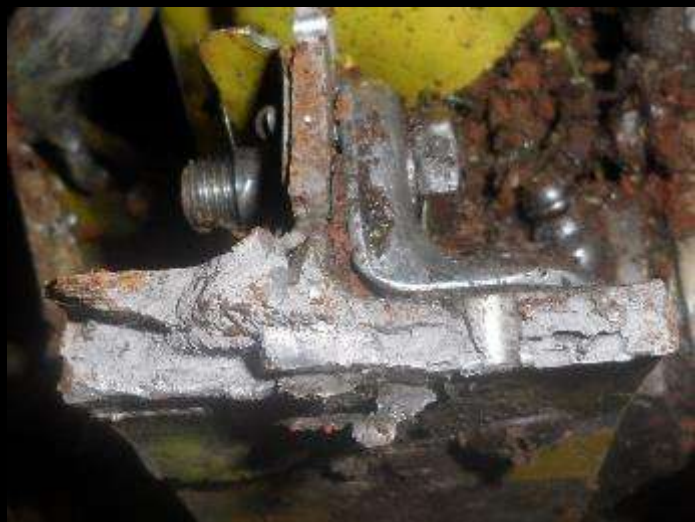
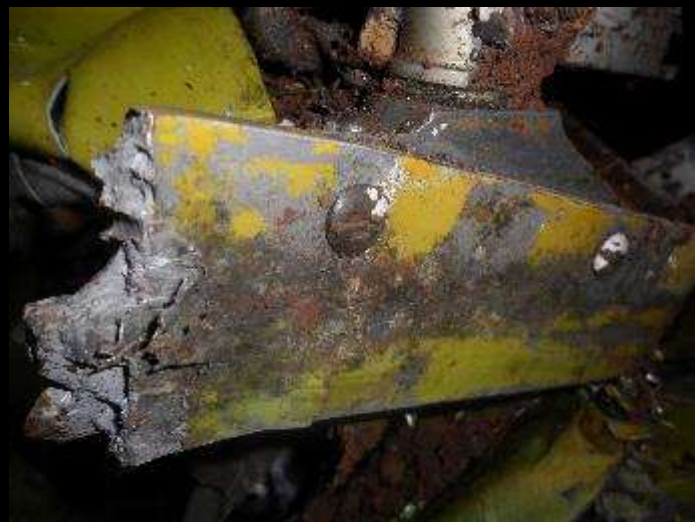
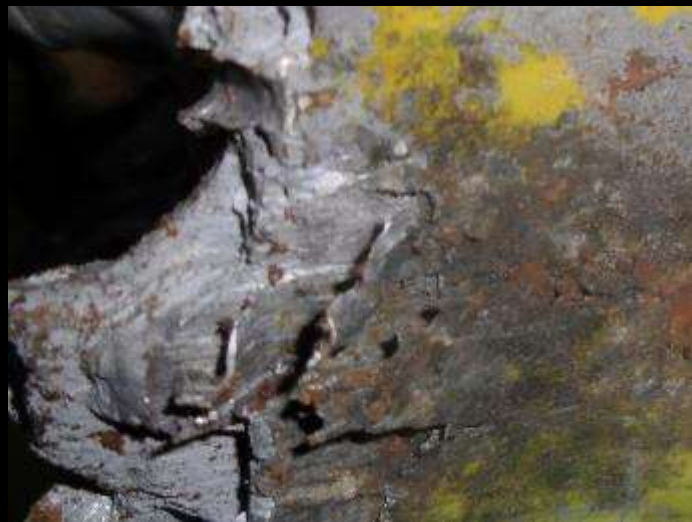
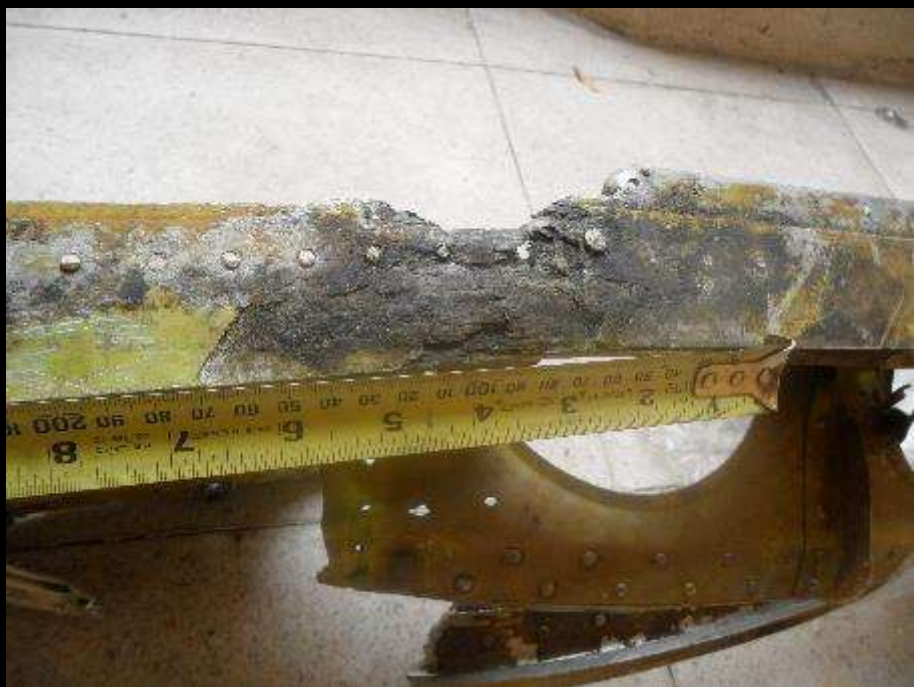
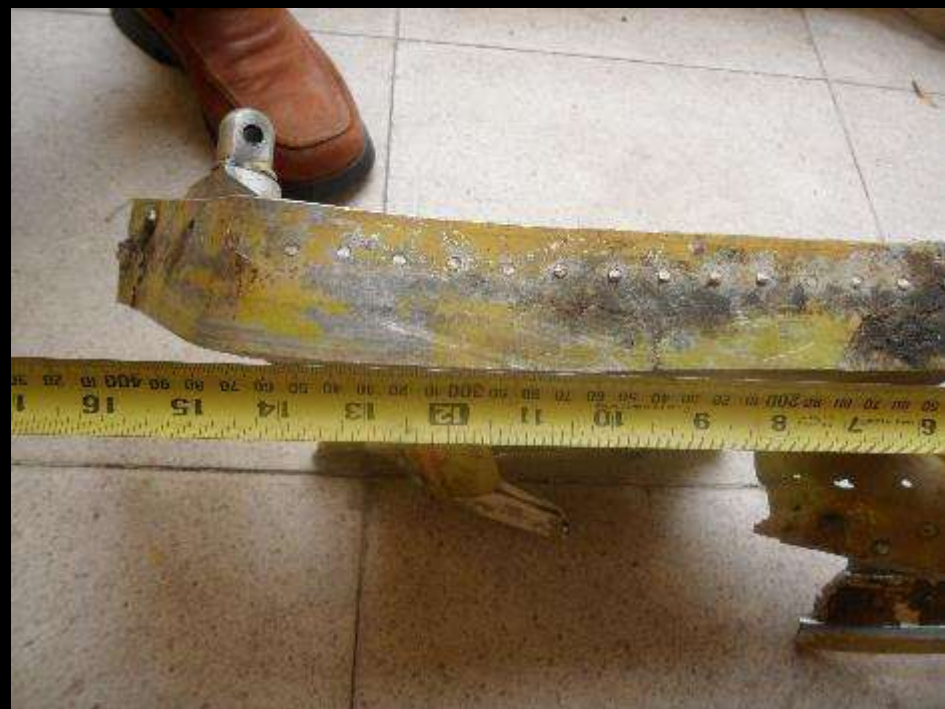
- La aeronave mantenía corrosión en diferentes partes de su estructura, la más severa por exfoliación, estaba ubicada a 60,0 pulgadas del inicio del larguero y se habría producido por la acción de los gases de escape de los motores. Ésta no habría sido identificada, ni registrada en la última revisión de 100 horas.

La causa más probable del accidente, fue la fractura por fatiga de material de la cuerda inferior del larguero principal del ala derecha, provocando el desprendimiento del ala en vuelo y la inminente caída de la aeronave contra el terreno.
